# IDENTIFICACIÓN DE MANANTIALES DENTRO DEL AREA DE INFLUENCIA DEL PROYECTO MINERO "LOMA LARGA"

**JULIO, 2020**

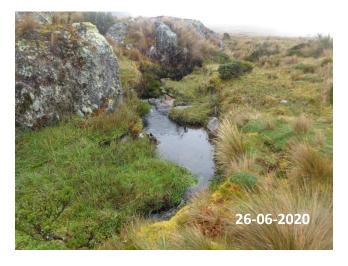
Foto 1 Sitio de monitoreo en quebrada Q-05.

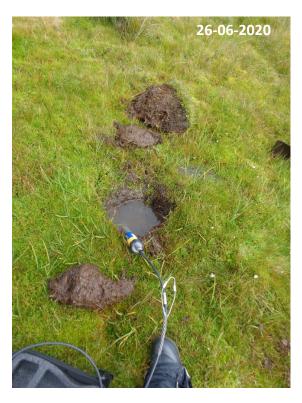
Foto 2 Sitio de monitoreo en humedales H-07.

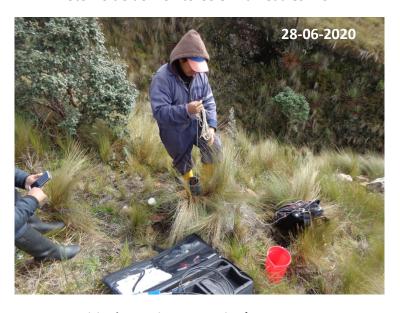
Foto 3 Sitio de monitoreo en piezómetro LLDHG-010.

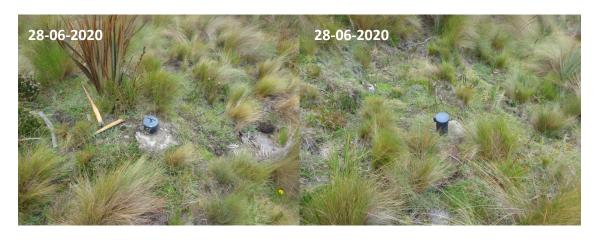
Foto 4 Piezómetros LLDHG-009 y LLDHG-009A. El piezómetro LLDHG-010 se mostró en la sección 2.1.

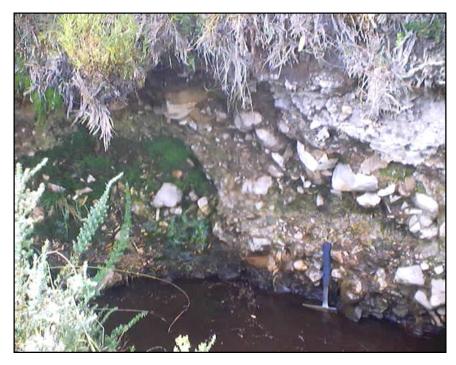
Foto 5 Depósitos morrénicos en Quebrada D1.
