Caracterización de los sistemas de riego que se encuentran dentro del área de estudio del proyecto minero Loma Larga.

REPORTE TÉCNICO Y SOCIOECONÓMICO DEL CANAL
ALUMBRE SAN MARTIN

CARACTERIZACIÓN DE LOS SISTEMAS DE RIEGO QUE SE ENCUENTRAN DENTRO DEL ÁREA DE ESTUDIO DEL PROYECTO MINERO LOMA LARGA

1. Reporte Técnico del canal Alumbre San Martin

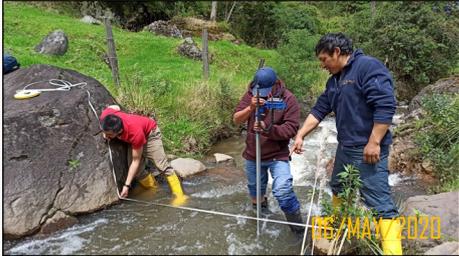
PUNTO	CÓDIGO	DESCRIPCIÓN	ANEXO FOTOGRÁFICO
01	QE	<p>Inicio del canal: quebrada Cristal - Alumbre</p> <p><i>Foto derecha:</i> Aforo aguas arriba de la captación del canal San Martín. Medición en la quebrada Cristal Alumbre.</p> <p>Caudal aforado: 627.07 litros/segundo.</p> <p>Norte: 9655205 m Este: 697276 m Altitud: 2954 msnm</p>

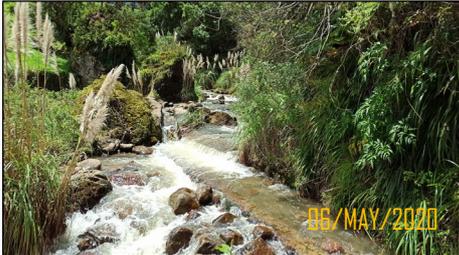
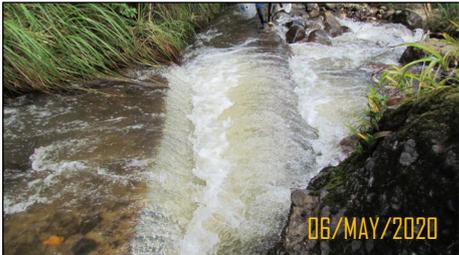
01	IC	<p>Inicio del canal: Captación Canal San Martín Abscisa: 0+000.00 m</p> <p><i>Foto superior:</i> Vista del inicio del canal Cristal y la quebrada Cristal.</p> <p><i>Foto inferior:</i> Captación en la quebrada Cristal, abscisa 0+000.00 metros, inicio de una sección de canal trapezoidal de revestimiento de hormigón del canal San Martín.</p> <p>Caudal aforado: 53.02 litros/segundo.</p> <p>Norte: 9655201 m Este: 697257 m Altitud: 2952 msnm</p>

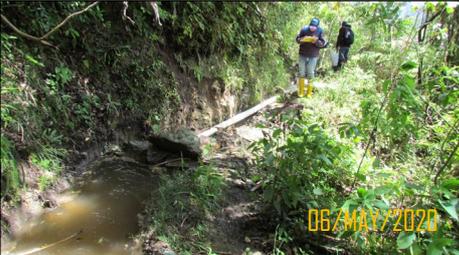
02	PI-01	<p>Punto de interés 1 (PI-01) Abscisa: 0+203.00 m</p> <p><i>Foto derecha:</i> Derrumbe sobre el canal San Martín, debido a la inestabilidad del suelo. El canal es conducido mediante una tubería tipo PVC de diámetro 110mm en una longitud de 10m.</p> <p>Caudal aforado: No es posible realizar el aforo del canal.</p> <p>Norte: 9655096 m Este: 697109 m Altitud: 2960 msnm</p>

La tabla 5, nos indica que el caudal aforado en la quebrada Cristal Alumbre corresponde a 627.07 litros/segundo, de los cuales solamente el canal conduce 53.02 litros/segundo, aguas abajo en el punto (PI-01) el caudal transportado sufre una fuga significativa, de los cuales queda en el canal 17.80 litros/segundo, luego en el punto (PI-02) el caudal se mantiene por los 17.56 litros/segundo, luego el recibe un aporte de 0.25 litros/segundo del aporte 01, nuevamente recibe un aporte de 0.85, 0.13 y 0.76 litros/segundo de los puntos AC-02, AC-03 y AC-04 respectivamente, aguas abajo en el punto (PE-01) el canal tiene un caudal de 19.76 litros /segundo, como se observa existe un leve aumento en su caudal, como se había comentado anteriormente, en este

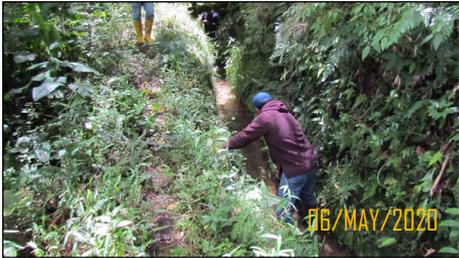
03	PI-02	<p>Punto de interés 2 (PI-02) Abscisa: 0+373.00 m</p> <p><i>Foto derecha:</i> Aforo en el canal San Martin por medio del método del flotador, diez metros antes del punto de aporte a canal AC-01.</p> <p>Caudal aforado: 17.56 litros/segundo. Tipo de sección: Rectangular. Revestimiento de sección: Hormigón.</p> <p>Norte: 9654950 m Este: 697071 m Altitud: 2960 msnm</p>

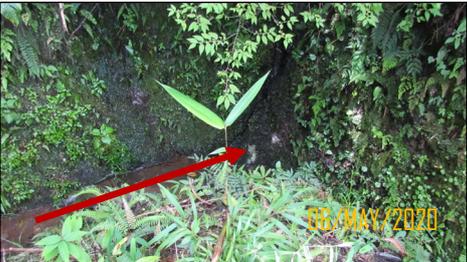
04	AC-01	<p>Aporte a canal 1 (AC-01) Abscisa: 0+393.00 m</p> <p><i>Foto derecha:</i> Como se evidencia en la fotografía existe un aporte hacia el canal debido a la escorrentía proveniente aguas arriba. No existe una sección predeterminada.</p> <p>Caudal aforado: 0.25 litros/segundo.</p> <p>Norte: 9654931 m Este: 697092 m Altitud: 2940 msnm</p>

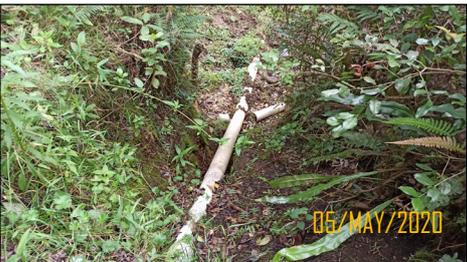
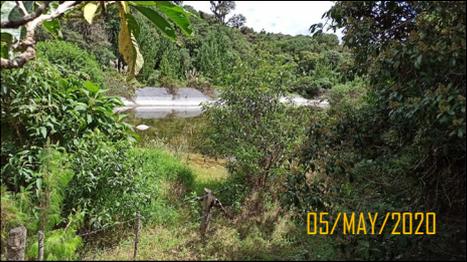
05	PI-03	<p>Punto de interés 3 (PI-03) Abscisa: 0+968.00 m</p> <p><i>Foto superior:</i> Bifurcación del canal mediante tubería PVC de diámetro 6" hacia reservorio.</p> <p><i>Foto inferior:</i> Vista del reservorio, propiedad del colegio Galo Plaza Laso.</p> <p>Norte: 9654559 m Este: 697084 m Altitud: 2934 msnm</p>

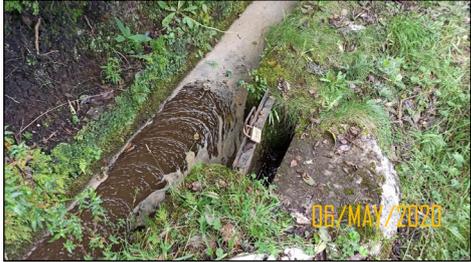
06	PI-04	<p>Punto de interés 4 (PI-04) Abscisa: 1+038.00 m</p> <p><i>Foto derecha:</i> Bifurcación del canal San Martín, abastecimiento de agua al predio del colegio Galo Plaza Laso.</p> <p>Tipo de sección: Rectangular. Revestimiento de sección: Hormigón.</p> <p>Norte: 9654561 m Este: 697145 m Altitud: 2933 msnm</p>

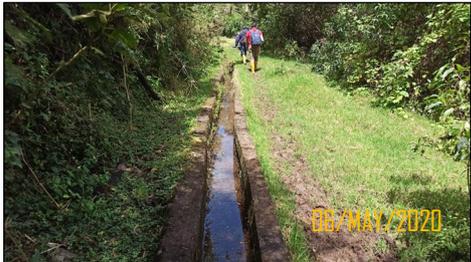
07	PI-05	<p>Punto de interés 5 (PI-05) Abscisa: 1+152.00 m</p> <p><i>Foto derecha:</i> Vista de la sección del canal de revestimiento de hormigón.</p> <p>Dimensiones del canal Ancho superior: 0.50 m Ancho inferior: 0.45 m</p> <p>No es posible realizar aforo del caudal saliente.</p> <p>Tipo de sección: Revestimiento de sección:</p> <p>Norte: 9654496 m Este: 697217 m Altitud: 2933 msnm</p>

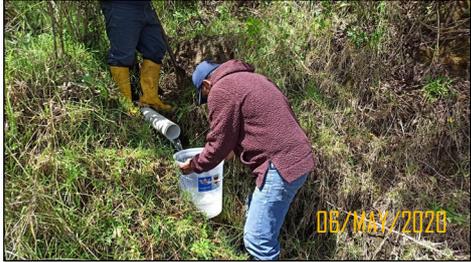
08	AC-02	<p>Aporte a canal 2 (AC-02) Abscisa: 1+163.00 m</p> <p><i>Foto derecha:</i> Aforo del aporte 2 al canal San Martín. El aporte proviene de escorrentía pendiente arriba, no existe quebrada ni humedal.</p> <p>Caudal aforado: 0.85 litros/segundo.</p> <p>Norte: 9654486 m Este: 697235 m Altitud: 2937 msnm</p>

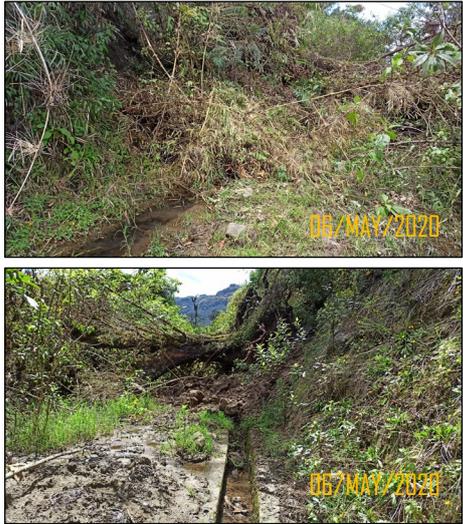
09	PI-06	<p>Punto de interés 6 (PI-06) Abscisa: 1+195.00 msnm</p> <p><i>Foto superior:</i> Derrumbe sobre el canal San Martín.</p> <p><i>Foto inferior:</i> Derrumbe sobre el canal San Martín, vista posterior.</p> <p>Norte: 9654451 m Este: 697246 m Altitud: 2936 msnm</p>

permite se usa tubería tipo PVC. Sin embargo como se ha visto en la tabla de puntos, existen derrumbes debido a la época lluviosa, provocando pérdidas de caudal.

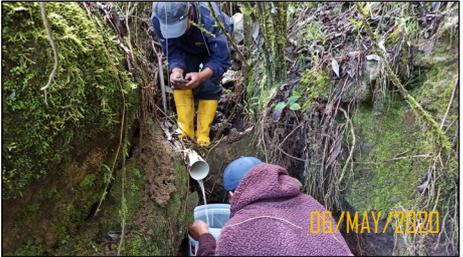
10	AC-03	<p>Aporte a canal 3 (AC-03) Abscisa: 1+213.00 m</p> <p><i>Foto derecha:</i> Aforo del aporte 3 al canal San Martín. El agua proviene de la escorrentía de bosque nativo situado pendiente arriba.</p> <p>Caudal aforado: 0.135 litros/segundo.</p> <p>Norte: 9654437 m Este: 697256 m Altitud: 2932 msnm</p>

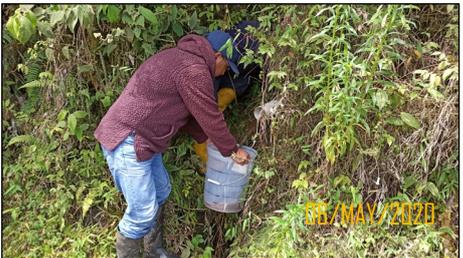
11	AC-04	<p>Aporte a canal 4 (AC-04) Abscisa: 1+663.00 m</p> <p><i>Foto derecha:</i> Aforo del aporte 4 al canal San Martín.</p> <p>Dimensiones de la estructura (interno) Ancho: 1.20 m Largo: 1.71 m Profundidad: 1.12 m Tubería diámetro: 4 pulgadas</p> <p>Caudal aforado: 0.762 litros/segundo.</p> <p>Norte: 9654216 m Este: 697432 m Altitud: 2960 msnm</p>

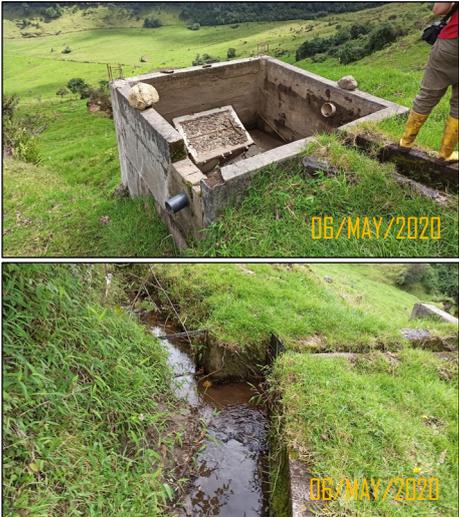
12	PI-07	<p>Punto de interés 7 (PI-07) Abscisa: 1+675.00 m</p> <p><i>Foto superior:</i> Estructura complementaria del canal, de dimensiones indicadas a continuación. La estructura es un tanque de almacenamiento, consta de una sola cámara, tiene la función de almacenamiento para la alimentación de reservorios pendiente abajo (terrenos particulares).</p> <p><i>Foto inferior:</i> Bifurcación del canal.</p> <p>Dimensiones de la estructura (interno) Ancho: 2.35 m Largo: 2.35 m Profundidad: 1.20 m</p> <p>Norte: 9654212 m Este: 697434 m Altitud: 2929 msnm</p>

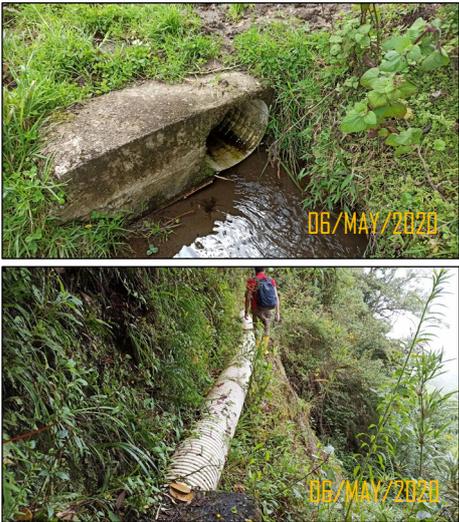
13	PI-08	<p>Punto de interés 8 (PI-08) Abscisa: 1+953.00 m</p> <p><i>Foto superior:</i> Inicio de la tubería tipo PVC corrugada, en una longitud de 40 metros aproximadamente.</p> <p><i>Foto inferior:</i> Como se observa en la fotografía, debido a la dificultad de la construcción de un canal abierto, el mismo es conducido mediante el uso de tubería.</p> <p>Dimensiones Longitud: 40.00 m Diámetro: 400.00 mm Material: PVC corrugado</p> <p>Norte: 9654032 m Este: 697554 m Altitud: 2914 msnm</p>

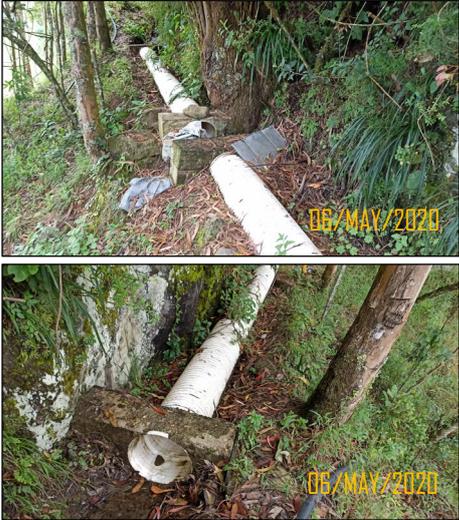
14	PI-09	<p>Punto de interés 9 (PI-09) Abscisa: 2+133.00 m</p> <p><i>Foto superior:</i> Vista de la unión de tuberías por medio de la construcción de dados de hormigón</p> <p><i>Foto inferior:</i> Vista de inicio de la tubería tipo PVC corrugado.</p> <p>Dimensiones de la estructura (interno) Ancho: 0.90 m Largo: 1.75 m</p> <p>Profundidad: 1.00 m Tubería diámetro: 4 pulgadas. Material: PVC</p> <p>Norte: 9653961 m Este: 697722 m Altitud: 2914 msnm</p>

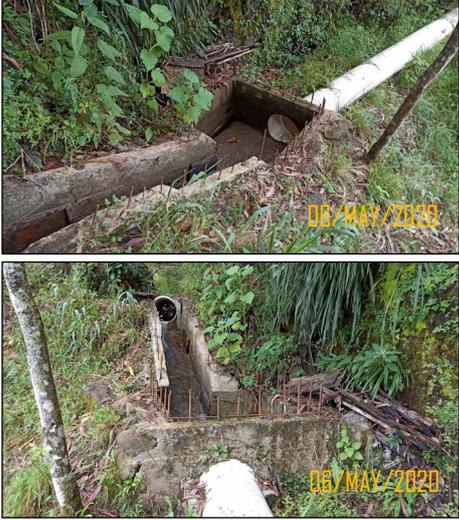
15	PI-10	<p>Punto de interés 10 (PI-10) Abscisa: 2+573.00 m</p> <p><i>Foto superior:</i> El canal es conducido hasta este punto por medio de tubería PVC corrugado, desciende a través de un canal abierto en una longitud inclinada de 4.5m y se deposita en una pequeña cámara de hormigón (ver foto).</p> <p><i>Foto inferior:</i> Se pone en evidencia que el canal salva un desnivel de 1.10m en una longitud inclinada de 4.5m.</p> <p>Dimensiones de la estructura (interno) Ancho: 1.05 m Largo: 1.15 m Profundidad: 0.65 m Tubería diámetro: 4 pulgadas Material: PVC</p> <p>Norte: 9653612 m Este: 697903 m Altitud: 2830 msnm</p>

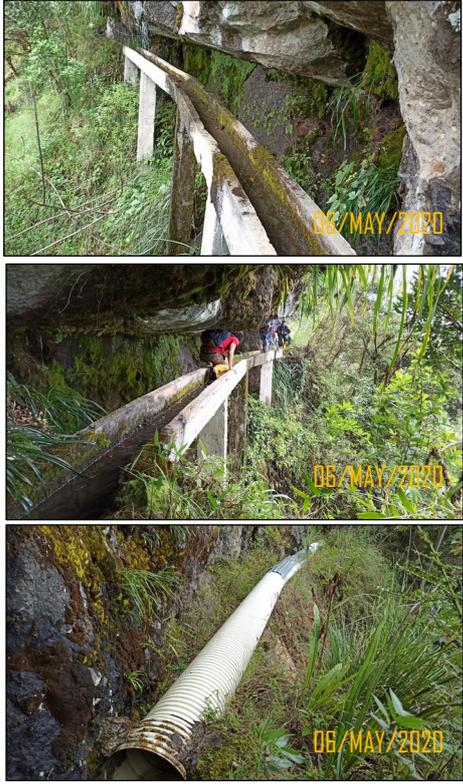
16	PE-01	<p>Paso Elevado 01 (PE-01) Abscisa: 2+708.00 m</p> <p><i>Foto superior:</i> Vista frontal de paso elevado.</p> <p><i>Foto intermedia:</i> Paso elevado. Salva una luz de 20m mediante el uso de pilares de altura variable. El nivel del canal hasta el nivel del terreno es de aproximadamente 12m.</p> <p>Dimensiones de la estructura Altura de pilar: 9.00 m promedio Longitud: 20.00 m</p> <p><i>Foto inferior:</i> Después del paso elevado, el agua del canal es conducida mediante tubería tipo PVC corrugado.</p> <p>Tubería diámetro: 400 mm Longitud: 24 metros (4 tubos) Material: PVC</p> <p>Caudal aforado: 19.56 litros/segundo.</p> <p>Norte: 9653571 m Este: 698034 m Altitud: 2824 msnm</p>

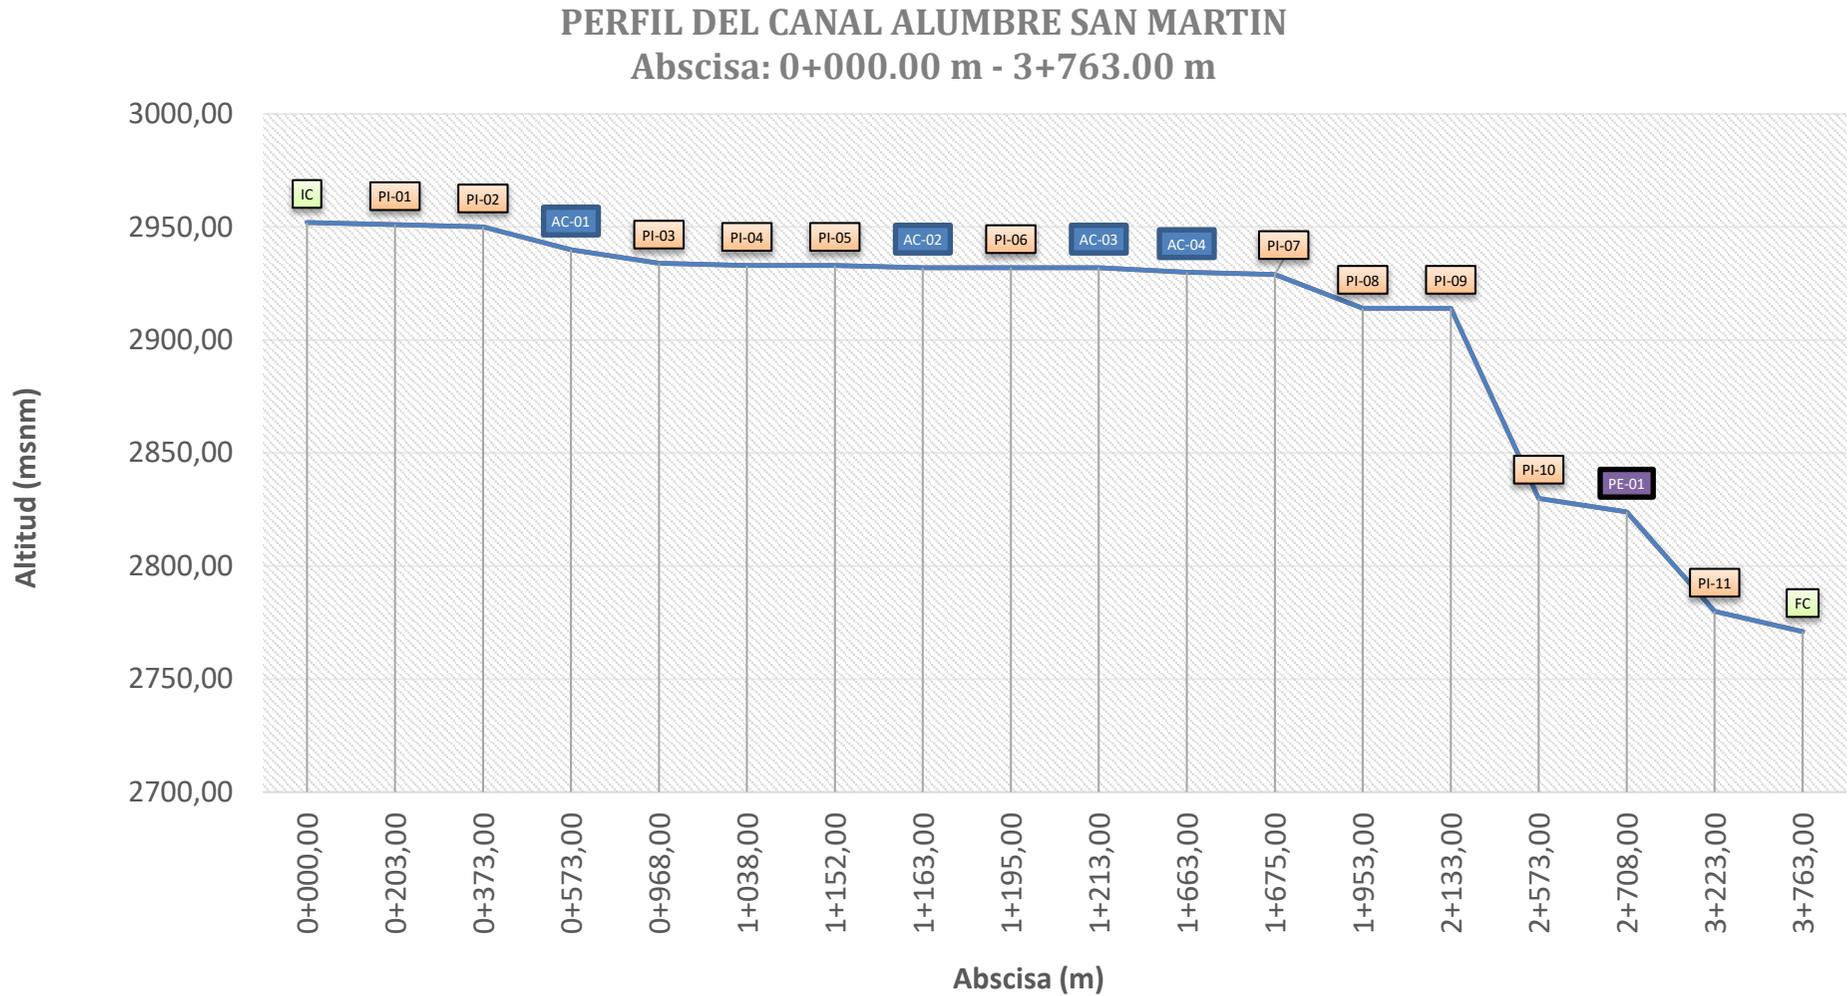
Figura 6. Perfil del canal Alumbre San Martin. **Fuente:** Elaboración propia.

A continuación se adjunta el perfil desde canal Alumbre San Martin desde su inicio (IC) hasta su fin (FC).

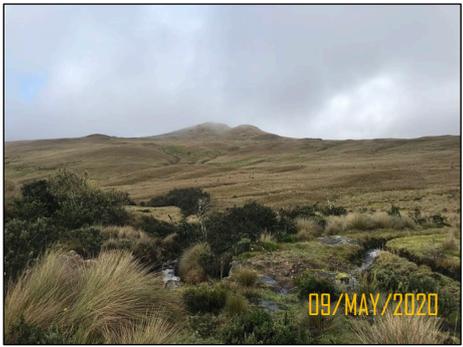
PUNTO	CÓDIGO	DESCRIPCIÓN	ANEXO FOTOGRÁFICO
	IC	<p>Inicio de canal (IC) Abscisa: 0+000.00</p> <p><i>Foto derecha:</i> Se puede observar en la foto el inicio del canal de la “Sociedad de riego San Gerardo”. No existe ningún tipo de infraestructura en la bocatoma</p> <p>Norte: 9662192 m Este: 697743 m Altitud: 3773 msnm</p>

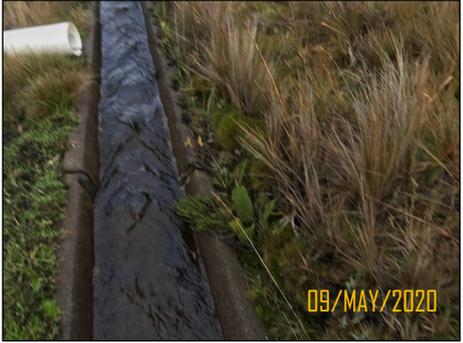
01	AC-01	<p>Aporte a canal 1 (AC-01) Abscisa: 0+491.00</p> <p><i>Foto derecha:</i> Sección de canal de revestimiento de hormigón (sección trapezoidal). Vista del lugar de aforo.</p> <p>Caudal aforado: 35.65 litros/segundo.</p> <p>Norte: 9661863 m Este: 697587 m Altitud: 3750msnm</p>

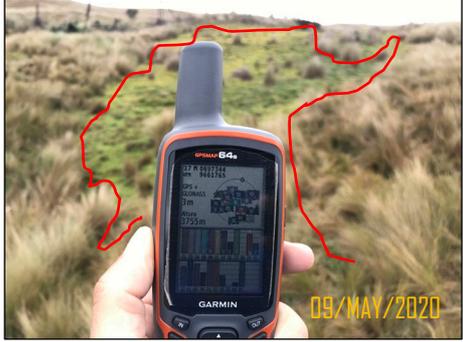
02	AC-02	<p>Aporte a canal 2 (AC-02) Abscisa: 0+770.00</p> <p><i>Foto derecha:</i> Se observa que el aporte proviene de un humedal (línea roja), debido a la escorrentía el agua converge en forma de canal.</p> <p>Caudal aforado: 2.56 litros/segundo.</p> <p>Norte: 9661742 m Este: 697371 m Altitud: 3745 msnm</p>

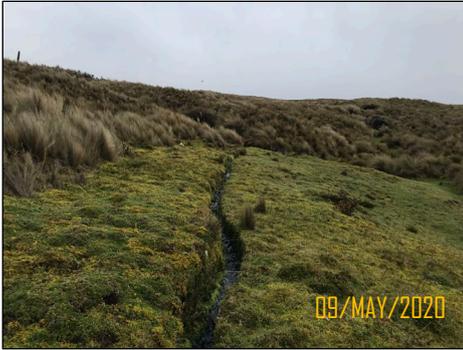
03	AC-03	<p>Aporte a canal 3 (AC-03) Abscisa: 0+780.00</p> <p><i>Foto derecha:</i> Vista del punto de aporte hacia el canal de la "Sociedad de riego San Gerardo".</p> <p>Caudal aforado: 3.79 litros/segundo.</p> <p>Norte: 9661735 m Este: 697379 m Altitud: 3746 msnm</p>

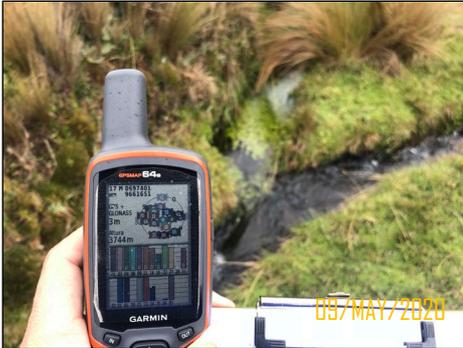
04	AC-04	<p>Aporte a canal 4 (AC-04) Abscisa: 0+873.00</p> <p><i>Foto derecha:</i> Vista del punto de aporte hacia el canal de la "Sociedad de riego San Gerardo".</p> <p>Caudal aforado: 7.08 litros/segundo.</p> <p>Norte: 9661656 m Este: 697409 m Altitud: 3746 msnm</p>

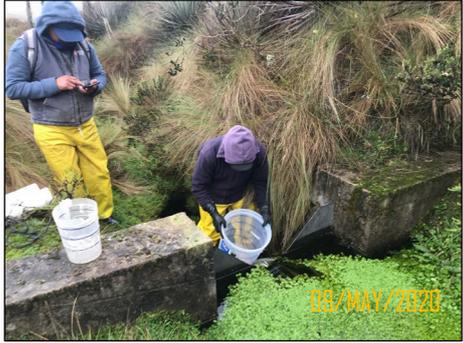
05	AC-05	<p>Aporte a canal 5 (AC-05) Abscisa: 0+880.00</p> <p><i>Foto derecha:</i> Vista del vertedero triangular, situada aguas arriba del punto de unión del aporte 5 y el canal de la “Sociedad de riego San Gerardo”.</p> <p>Caudal aforado: 2.39 litros/segundo.</p> <p>Norte: 9661633 m Este: 697389 m Altitud: 3746 msnm</p>

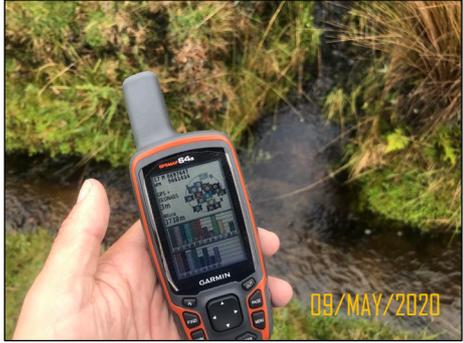
06	AC-06	<p>Aporte a canal 6 (AC-06) Abscisa: 1+273.00</p> <p><i>Foto derecha:</i> Vista del punto de aporte hacia el canal de la “Sociedad de riego San Gerardo”.</p> <p>Caudal aforado: 0.13 litros/segundo.</p> <p>Norte: 9661453 m Este: 697649 m Altitud: 3741 msnm</p>

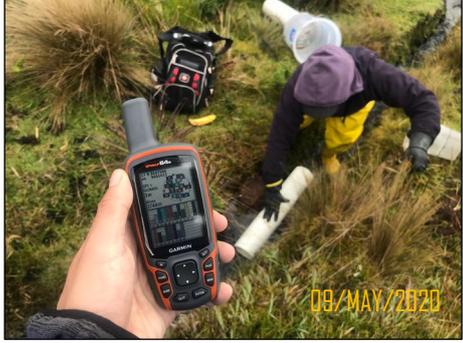
07	AC-07	<p>Aporte a canal 7 (AC-07) Abscisa: 1+313.00</p> <p><i>Foto derecha:</i> Vista del punto de aporte hacia el canal de la “Sociedad de riego San Gerardo”.</p> <p>Caudal aforado: 1.81 litros/segundo.</p> <p>Norte: 9661423 m Este: 697665 m Altitud: 3741 msnm</p>

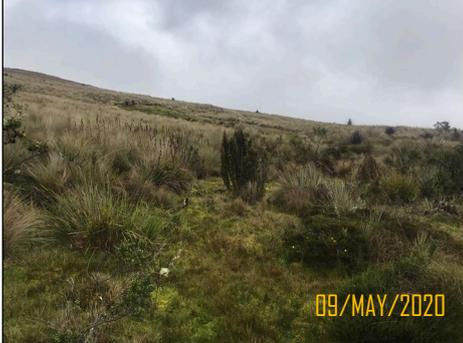
08	AC-08	<p>Aporte a canal 8 (AC-08) Abscisa: 1+501.00</p> <p><i>Foto derecha:</i> Vista del punto de aporte hacia el canal de la “Sociedad de riego San Gerardo”.</p> <p>Caudal aforado: 0.50 litros/segundo.</p> <p>Norte: 9661264 m Este: 697745 m Altitud: 3742 msnm</p>

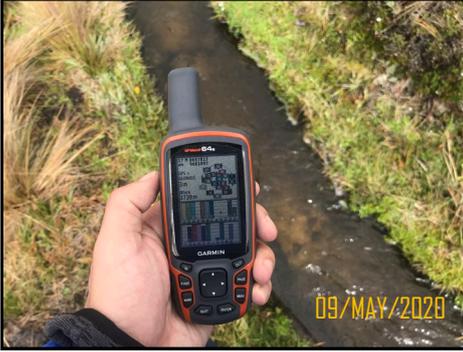
09	AC-09	<p>Aporte a canal 9 (AC-09) Abscisa: 1+679.00</p> <p><i>Foto derecha:</i> Vista del punto de aporte hacia el canal de la "Sociedad de riego San Gerardo".</p> <p>Caudal aforado: 0.69 litros/segundo.</p> <p>Norte: 9661113 m Este: 697798 m Altitud: 3739 msnm</p>

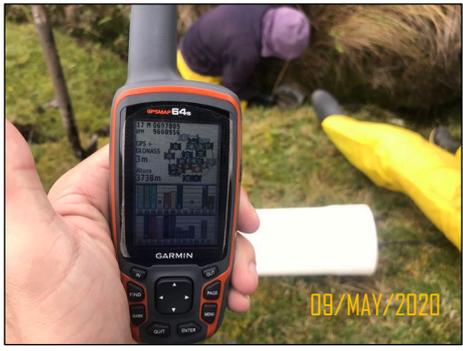
10	AC-10	<p>Aporte a canal 10 (AC-10) Abscisa: 1+865.00</p> <p><i>Foto derecha:</i> Vista del punto de aporte hacia el canal de la "Sociedad de riego San Gerardo".</p> <p>Caudal aforado: 0.71 litros/segundo.</p> <p>Norte: 9660956 m Este: 697806 m Altitud: 3737 msnm</p>

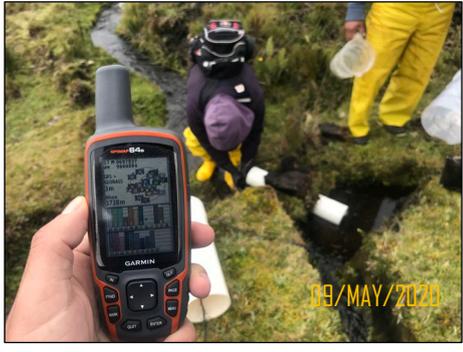
11	AC-11	<p>Aporte a canal 11 (AC-11) Abscisa: 1+935.00</p> <p><i>Foto derecha:</i> Vista del punto de aporte hacia el canal de la "Sociedad de riego San Gerardo".</p> <p>Caudal aforado: 0.62 litros/segundo.</p> <p>Norte: 9660892 m Este: 697837 m Altitud: 3738 msnm</p>

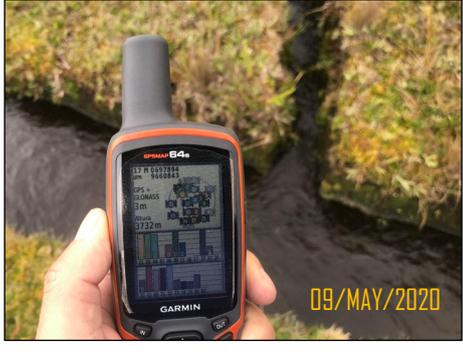
12	AC-12	<p>Aporte a canal 12 (AC-12) Abscisa: 2+022.00</p> <p><i>Foto derecha:</i> Vista del punto de aporte hacia el canal de la "Sociedad de riego San Gerardo".</p> <p>Caudal aforado: 3.42 litros/segundo.</p> <p>Norte: 9660839 m Este: 697891 m Altitud: 3733 msnm</p>

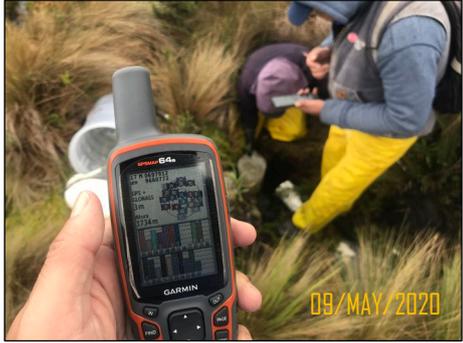
13	AC-13	<p>Aporte a canal 13 (AC-13) Abscisa: 2+087.00</p> <p><i>Foto derecha:</i> Vista del punto de aporte hacia el canal de la “Sociedad de riego San Gerardo”.</p> <p>Caudal aforado: 2.68 litros/segundo.</p> <p>Norte: 9660772 m Este: 697913 m Altitud: 3733 msnm</p>

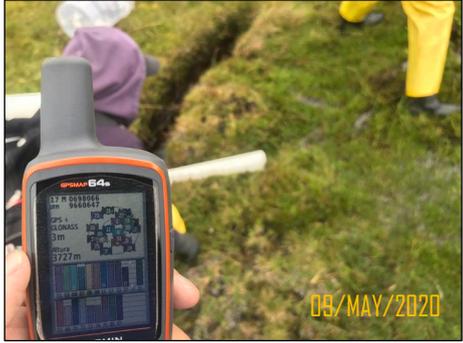
14	AC-14	<p>Aporte a canal 14 (AC-14) Abscisa: 2+327.00</p> <p><i>Foto derecha:</i> Vista del punto de aporte hacia el canal de la “Sociedad de riego San Gerardo”.</p> <p>Caudal aforado: 0.54 litros/segundo.</p> <p>Norte: 9660648 m Este: 698065 m Altitud: 3729 msnm</p>

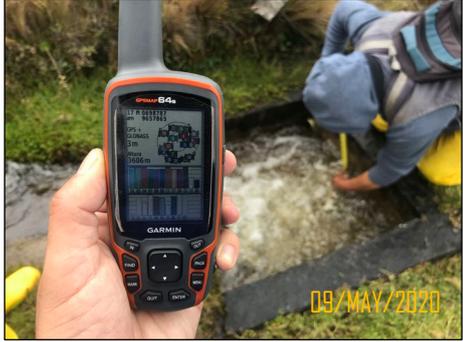
15	TRP-01	<p>Tanque rompe presión 1 (TRP-01) Abscisa: 5+654.00</p> <p><i>Foto derecha:</i> Al llegar a este punto el canal atraviesa dos tanques (1 y 2) situados a una distancia entre si de 20 metros, a partir de aquí el agua es conducida mediante tubería.</p> <p>Dimensiones tanque 1: Ancho 1: 0,83m Ancho 2: 0,82m Altura: 0,35 Altura de agua: 0,25 Diámetro de tubería de desagüe: 4” Diámetro de tubería: 200mm</p> <p>Dimensiones tanque 2: Ancho 1: 0,83m Ancho 2: 1,40m Altura: 0,93 Altura de agua: 0,31 Diámetro de tubería de desagüe: 4” Diámetro de tubería: 200mm</p> <p>Norte: 9657854 m Este: 698783 m Altitud: 3604 msnm</p>

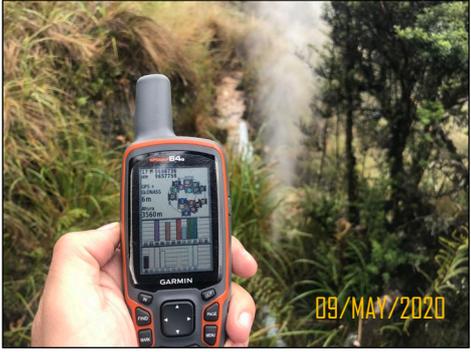
16	PI-01	<p>Punto de interés 1 (PI-01) Abscisa: 5+760.00</p> <p><i>Foto derecha:</i> válvula de purga, se observa el dispositivo de purga, elimina la cantidad de aire acumulada en la tubería.</p> <p>Norte: 9657758 m Este: 698736 m Altitud: 3560 msnm</p>

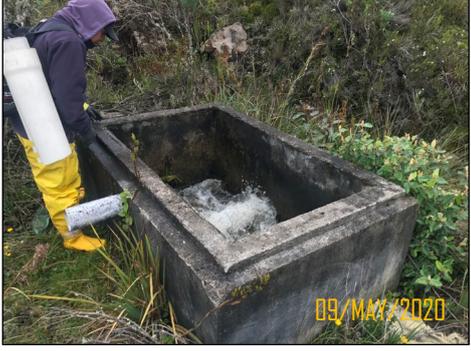
17	TRP-02	<p>Tanque rompe presión 2 (TRP-02) Abscisa: 5+765.00</p> <p><i>Foto derecha:</i> Vista del tanque rompe presión.</p> <p>Norte: 9657604 m Este: 698650 m Altitud: 3534 msnm</p>

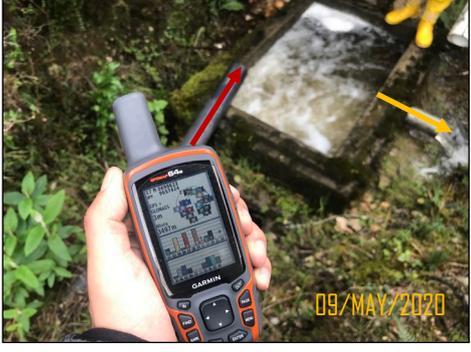
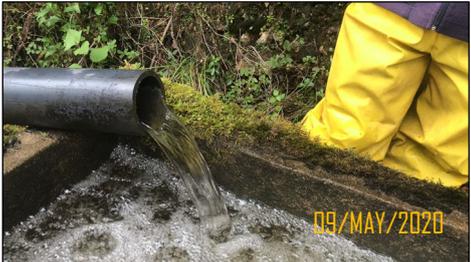
18	TRP-03	<p>Tanque rompe presión 3 (TRP-03) Abscisa: 6+130.00</p> <p><i>Foto derecha:</i> Vista de la manguera que viene del tanque anterior y deposita el agua en el nuevo tanque rompe presiones.</p> <p>Dimensiones: Ancho 1: 0,82m Ancho 2: 1,42m Altura: 0,85 Altura de agua: 0,25 Diámetro de tubería de desagüe: 4" Diámetro de tubería: 200mm</p> <p>Norte: 9657424 m Este: 698623 m Altitud: 3497 msnm</p>

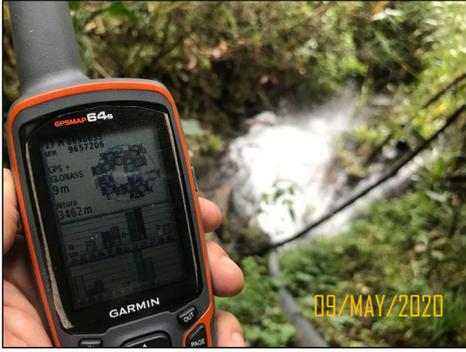
20	TRP-04	<p>Tanque rompe presión 4 (TRP-04) Abscisa: 6+390.00</p> <p><i>Foto derecha:</i> El agua proviene mediante manguera hasta el tanque rompe presión, se puede observar fuga de canal, las dimensiones de mismo son muy reducidas para el caudal que transporta.</p> <p>Dimensiones tanque: Ancho 1: 0,58 m Ancho 2: 0,58m Altura: 1,38 m Altura de agua: 0,31 Diámetro de tubería de entrada: 300mm Diámetro de tubería: 300mm</p> <p>Norte: 9657198 m Este: 698546 m Altitud: 3411 msnm</p>

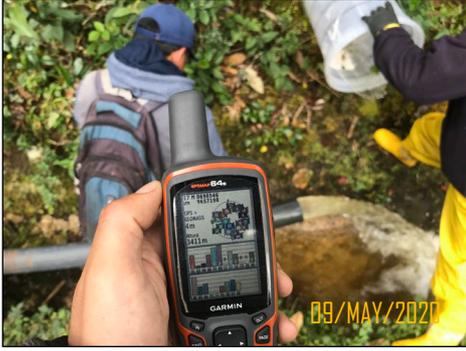
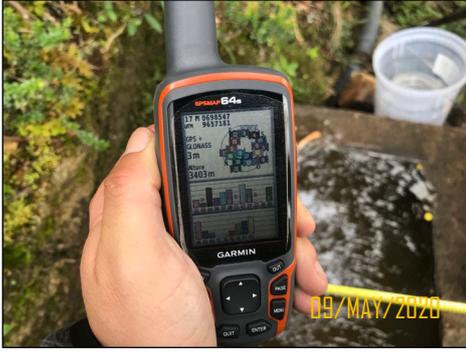
22	AC-15	<p>Aporte a canal 15 (AC-15) Abscisa: 6+670.00</p> <p><i>Foto derecha:</i> Vista del punto de aporte hacia el canal de la "Sociedad de riego San Gerardo". Aforo del agua proveniente por escorrentía de la parte alta del bosque nativo.</p> <p>Caudal aforado: 0.77 litros/segundo.</p> <p>Norte: 9656945 m Este: 698692 m Altitud: 3377 msnm</p>

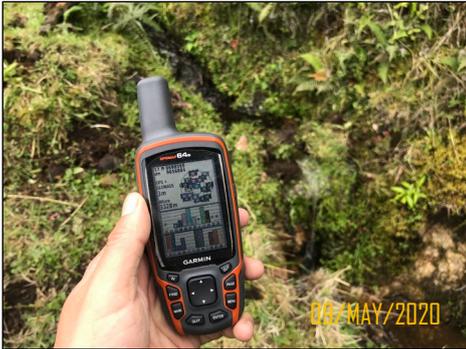
23	AC-16	<p>Aporte a canal 16 (AC-16) Abscisa: 6+750.00</p> <p>Caudal aforado: 11.39 litros/segundo.</p> <p>Norte: 9656907 m Este: 698621 m Altitud: 3344 msnm</p>	
24	AC-17	<p>Aporte a canal 17 (AC-17) Abscisa: 6+800.00</p> <p><i>Foto derecha:</i> Vista del punto de aporte hacia el canal de la "Sociedad de riego San Gerardo".</p> <p>Caudal aforado: 0.49 litros/segundo.</p> <p>Norte: 9656886 m Este: 698595 m Altitud: 3326 msnm</p>

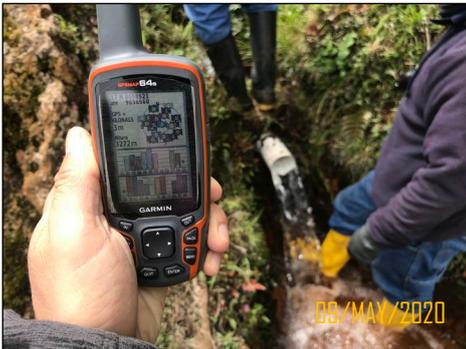
25	AC-18	<p>Aporte a canal (AC-18) Abscisa: 7+000.00</p> <p><i>Foto derecha:</i> Vista del punto de aporte hacia el canal de la "Sociedad de riego San Gerardo".</p> <p>Caudal aforado: 16.73 litros/segundo.</p> <p>Norte: 9656662 m Este: 698521 m Altitud: 3274 msnm</p>

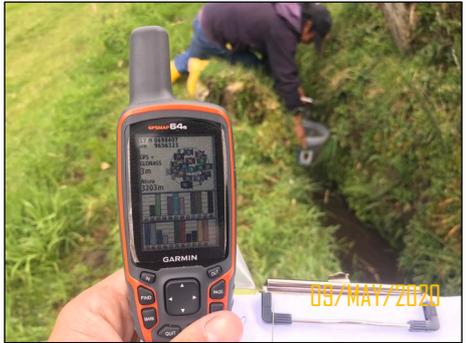
26	AC-19	<p>Aporte a canal (AC-19) Abscisa: 7+390.00</p> <p><i>Foto derecha:</i> Vista del punto de aporte hacia el canal de la "Sociedad de riego San Gerardo".</p> <p>Caudal aforado: 5.66 litros/segundo.</p> <p>Norte: 9656323 m Este: 698407 m Altitud: 3204 msnm</p>

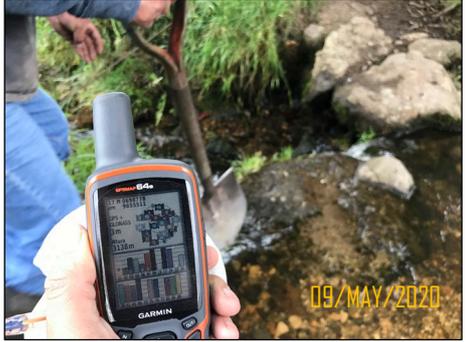
28	AC-20	<p>Aporte a canal (AC-20) Abscisa: 8+395.00</p> <p><i>Foto derecha:</i> Vista del punto de aporte hacia el canal de la "Sociedad de riego San Gerardo".</p> <p>Caudal aforado: 9.80 litros/segundo.</p> <p>Norte: 9655510 m Este: 698775 m Altitud: 3130 msnm</p>

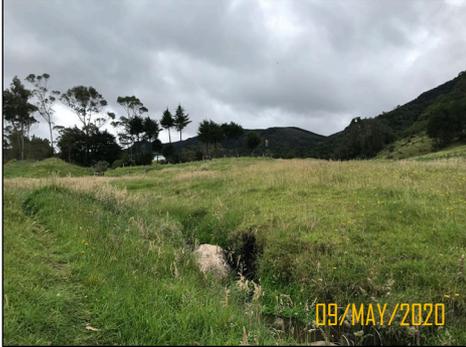
29	AC-21	<p>Aporte a canal (AC-21) Abscisa: 8+555.00</p> <p><i>Foto derecha:</i> Vista del punto de aporte hacia el canal de la "Sociedad de riego San Gerardo".</p> <p>Caudal aforado: 0.30 litros/segundo.</p> <p>Norte: 9655414 m Este: 698872 m Altitud: 3127 msnm</p>

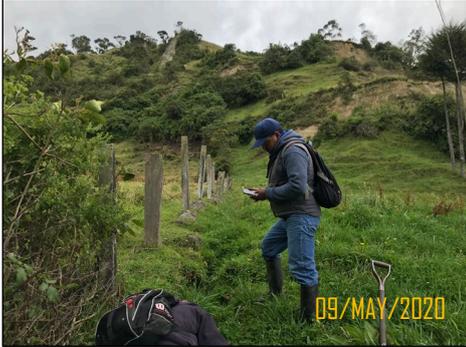
30	AC-22	<p>Aporte a canal (AC-22) Abscisa: 8+755.00</p> <p><i>Foto derecha:</i> Vista del punto de aporte hacia el canal de la "Sociedad de riego San Gerardo".</p> <p>Caudal aforado: 0.94 litros/segundo.</p> <p>Norte: 9655240 m Este: 698930 m Altitud: 3098 msnm</p>

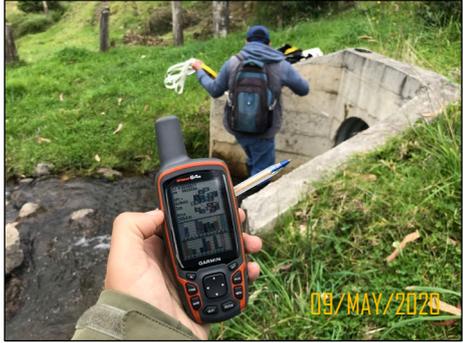
31	PI-04	<p>Punto de interés 4 (PI-04) Abscisa: 8+925.00</p> <p><i>Foto derecha:</i> Cruce del canal por la vía de acceso al proyecto Loma Larga desde la parroquia San Gerardo, la estructura consta de la unión de armex con defensas situadas en la entrada y salida del mismo.</p> <p>Dimensiones: Longitud: 9,50m Espejo de agua: 0,56m Altura de agua: 0,09m Diámetro de tubería de desagüe: 4" Diámetro de tubería: 200mm</p> <p>Caudal aforado: 37.01 litros/segundo.</p> <p>Norte: 9655084 m Este: 698877 m Altitud: 3064 msnm</p>

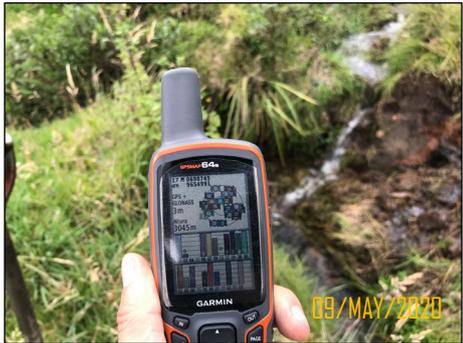
32	AC-23	<p>Aporte a canal (AC-23) Abscisa: 9+125.00</p> <p><i>Foto derecha:</i> Vista del punto de aporte hacia el canal de la "Sociedad de riego San Gerardo".</p> <p>Caudal aforado: 5.03 litros/segundo.</p> <p>Norte: 9654990 m Este: 698747 m Altitud: 3042 msnm</p>

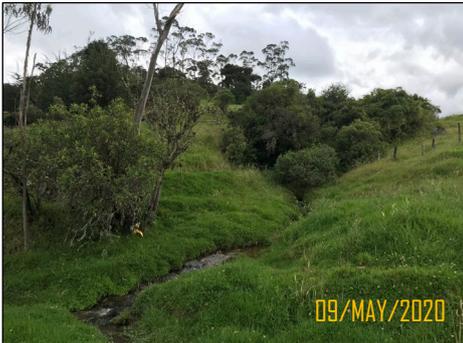
33	AC-24	<p>Aporte a canal (AC-24) Abscisa: 9+710.00</p> <p><i>Foto derecha:</i> Vista del punto de aporte hacia el canal de la "Sociedad de riego San Gerardo".</p> <p>Caudal aforado: 5.83 litros/segundo.</p> <p>Norte: 9654596 m Este: 699053 m Altitud: 3007 msnm</p>

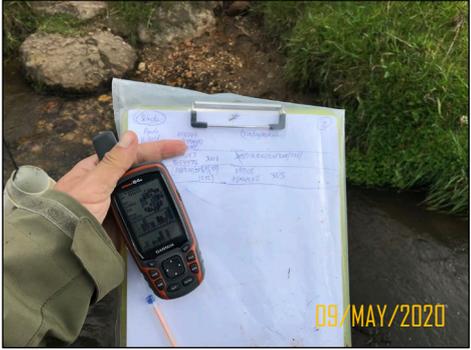
34	AC-25	<p>Aporte a canal (AC-25) Abscisa: 9+840.00</p> <p><i>Foto derecha:</i> Vista del punto de aporte hacia el canal de la "Sociedad de riego San Gerardo". El aporte proveniente del lado derecho al canal.</p> <p>Caudal aforado: 1.20 litros/segundo.</p> <p>Norte: 9654532 m Este: 699102 m Altitud: 3003 msnm</p>

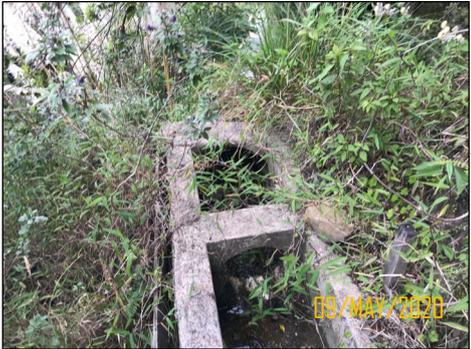
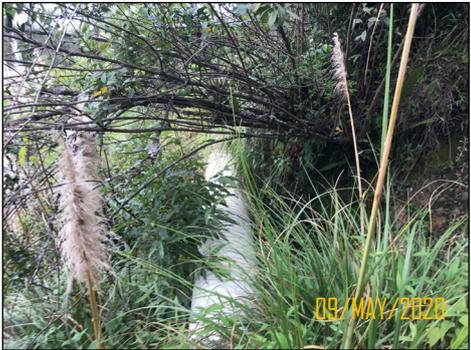
35	PI-05	<p>Punto de interés 5 (PI-05) Abscisa: 10+170.00</p> <p><i>Foto superior:</i> se puede observar que el canal capta agua de la quebrada s/n.</p> <p><i>Foto inferior:</i> diez metros abajo se observa que el agua es conducida mediante tubería de hormigón y el agua es conducida hasta el siguiente punto.</p> <p>Norte: 9654229 m Este: 698186 m Altitud: 2950 msnm</p>

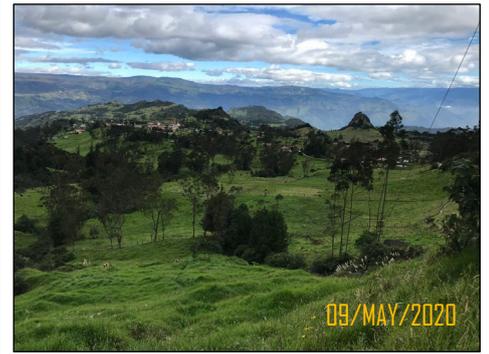
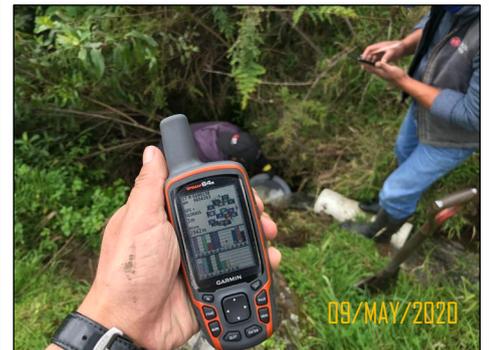
Aporte a canal (AC-26)

Foto inferior: Se observa el punto final de estudio del canal de la "Sociedad de riego San Gerardo"

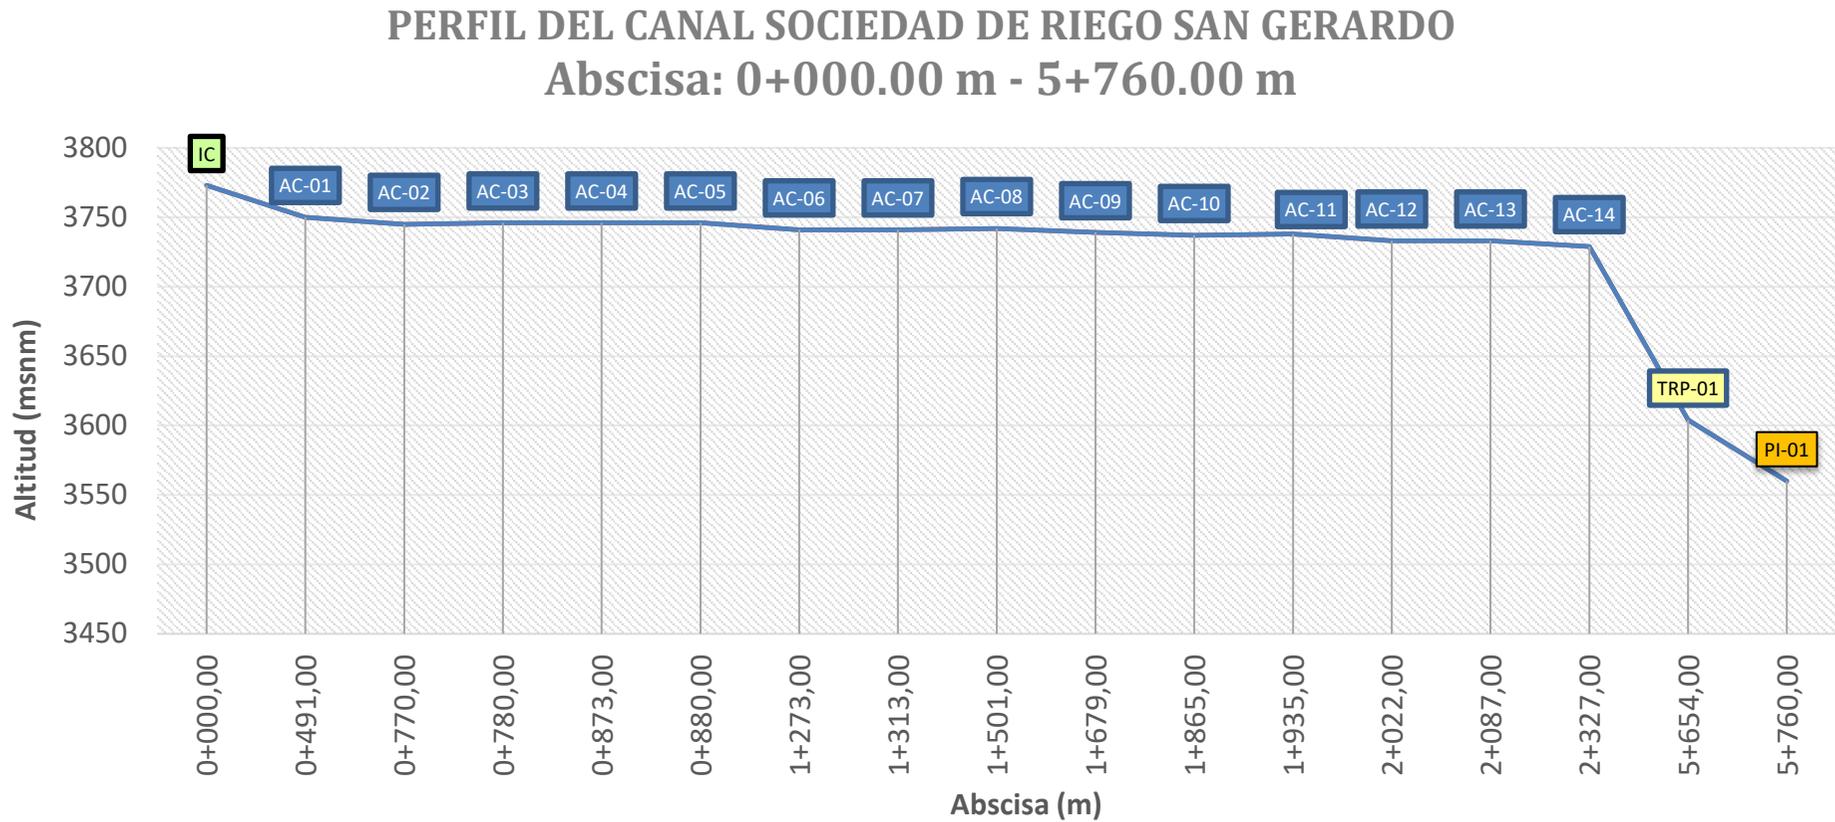
Figura 2. Perfil 1 del canal de la “Sociedad de riego San Gerardo”. **Fuente:** Elaboración propia.

A continuación, se adjunta el perfil desde canal de la de la “Sociedad de riego San Gerardo” desde su inicio (IC) hasta su fin (FC).

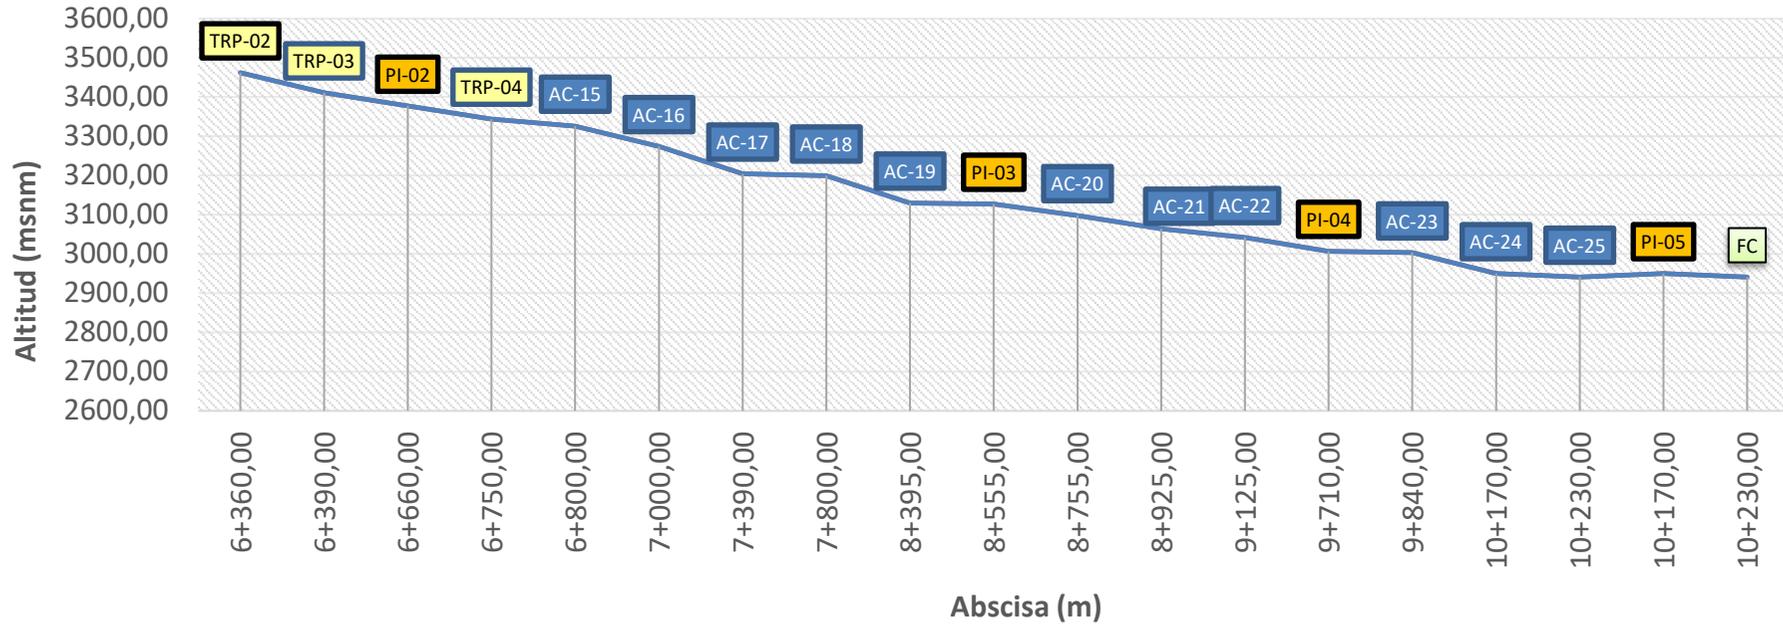
Figura 3 Perfil 2 del canal de la “Sociedad de riego San Gerardo”. **Fuente:** Elaboración propia.

Abscisa: 5+760.00 m - 10+230.00 m

Como se observa en la Figura 3, el canal inicialmente posee secciones sin revestimiento intercaladas con secciones de revestimiento de hormigón con un 16 % (color plomo), seguido el caudal es transportado mediante canal abierto natural, es decir no posee revestimiento en un porcentaje de 77 % (color verde), luego el agua es conducida mediante una tubería y mediante manguera en un porcentaje de 8% (color celeste), para finalmente terminar con una sección natural sin revestimiento.

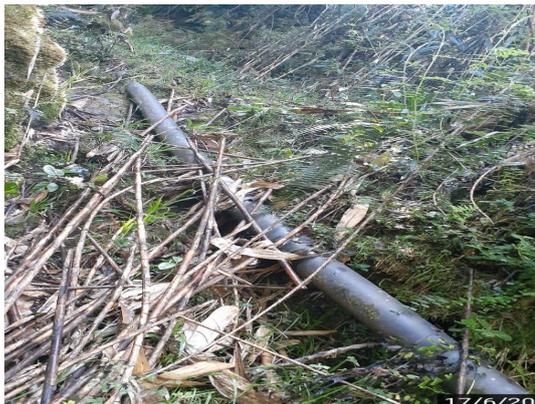
<p>17/6/20</p>
<p>Foto 003 Jaime Enrique Patiño Quezada Fecha: 17/06/2020 Coordenada UTMWGS84 E: 698666m N:9657159m Fuente: INV Minerales</p>	<p>Foto 004 Jaime Enrique Patiño Quezada -Otra infraestructura/Tubería del canal Fecha: 17/06/2020 Coordenada UTMWGS84 E: 698687m N:9657277m Fuente: INV Minerales</p>

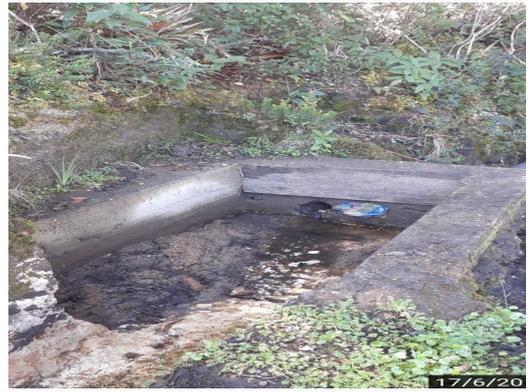
Foto 006 Jaime Enrique Patiño Quezada -Otra infraestructura/
 Captación
 Fecha: 17/06/2020
 Coordenada UTMWGS84 E: 698549m N:9657182m
 Fuente: INV Minerale

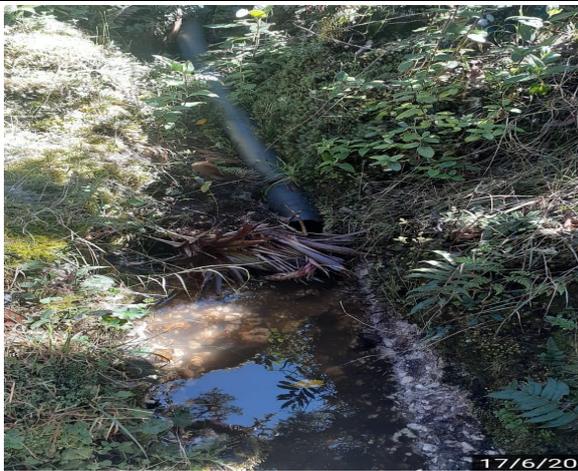
Foto 007 Jaime Enrique Patiño Quezada-Otra infraestructura/
 Manguera 5"
 Fecha: 17/06/2020
 Coordenada UTMWGS84 E: 698589m N:9657094m
 Fuente: INV Minerale

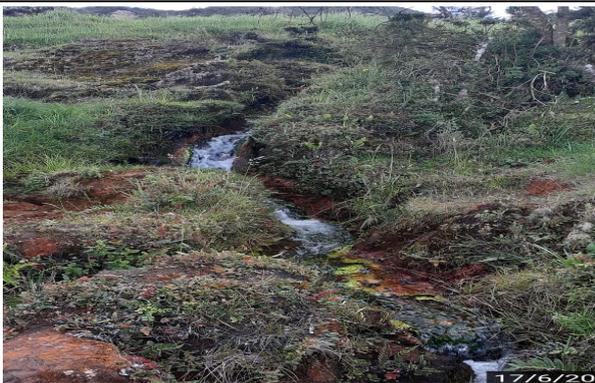
Foto 009 Jaime Enrique Patiño Quezada -Otra infraestructura/
 Captación vertiente Fierro
 Fecha: 17/06/2020
 Coordenada UTMWGS84 E: 698550m N:965666m
 Fuente: INV Minerale

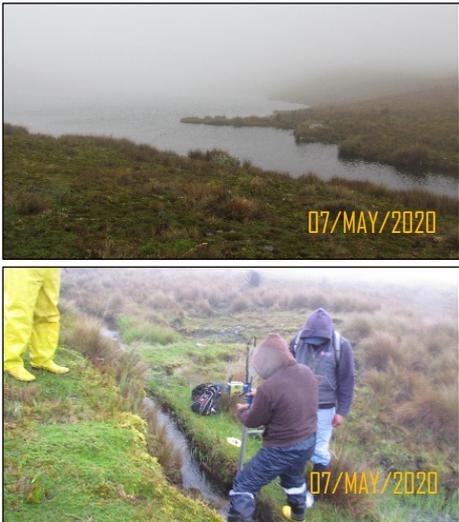
02	AC-01	<p>Aporte de Canal 01 (AC-01) Abscisa: 0+010.00 m</p> <p>Al canal Gualay llega un aporte mediante el paso de una tubería metálica, el caudal medido corresponde únicamente a su aporte.</p> <p><i>Foto derecha:</i> Se observa el aporte desde el otro lado de la quebrada, el agua cruza la quebrada mediante el paso elevado metálico hacia el canal Gualay. Este aporte proviene de una vertiente cercana ubicada a 985.00 metros, conducido por canal abierto, cuya coordenada del nacimiento es m 9662994 N y 693807 m E con una elevación de 3830.00 msnm.</p> <p>Caudal aforado: 4.96 litros/segundo.</p> <p>Norte: 9662860 m Este: 694579 m Altitud: 3801 msnm</p>

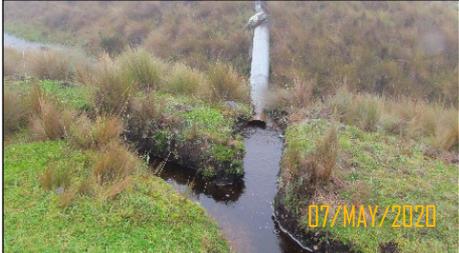
03	PI-01	<p>Punto de interés 01 (PI-01) Abscisa: 0+015.00 m</p> <p>Luego del aporte del canal se realiza una nueva medición del aporte, debido a la fuga de caudal situada antes del aporte del canal.</p> <p><i>Foto derecha:</i> Se toma una nueva mediada para obtener el caudal del canal Gualay luego de la fuga de caudal y luego del aporte (AC-01).</p> <p>El caudal obtenido en este punto debe considerarse como le caudal inicial del canal.</p> <p>Caudal aforado: 20.16 litros/segundo.</p> <p>Norte: 9662878 m Este: 694589 m Altitud: 3806 msnm</p>

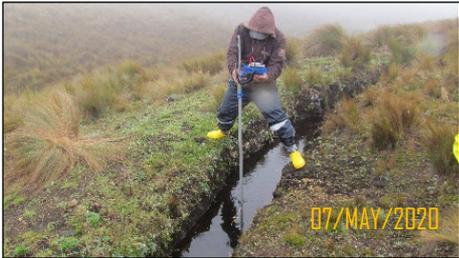
04	AC-02	<p>Aporte de Canal 02 (AC-02) Abscisa: 0+610.00 m</p> <p><i>Foto arriba:</i> Se observa el punto de aforo del aporte número dos.</p> <p><i>Foto abajo:</i> Punto aguas arriba del punto de aporte 02.</p> <p>Caudal aforado: 0.93 litros/segundo.</p> <p>Norte: 9662780 m Este: 695001 m Altitud: 3804 msnm</p>

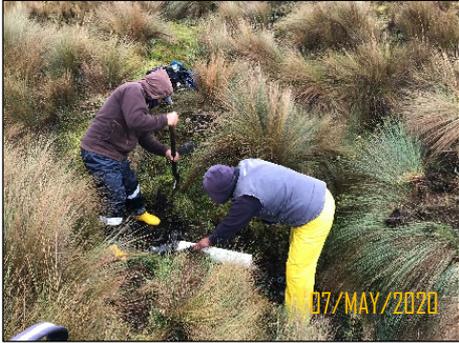
05	AC-03	<p>Aporte de Canal 03 (AC-03) Abscisa: 0+970.00 m</p> <p><i>Foto derecha:</i> Se observa el punto de aforo del aporte 03 al canal Gualay.</p> <p>Caudal aforado: 1.10 litros/segundo.</p> <p>Norte: 9662705 m Este: 695268 m Altitud: 3802 msnm</p>

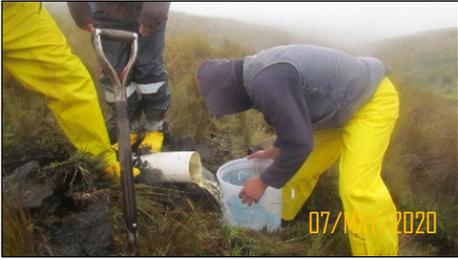
06	AC-04	<p>Aporte de Canal 04 (AC-04) Abscisa: 1+150.00 m.</p> <p><i>Foto derecha:</i> Se observa el momento del aforo del aporte 04 al canal Gualay.</p> <p>Caudal aforado: 0.66 litros/segundo.</p> <p>Norte: 9662769 m Este: 695403 m Altitud: 3799 msnm</p>

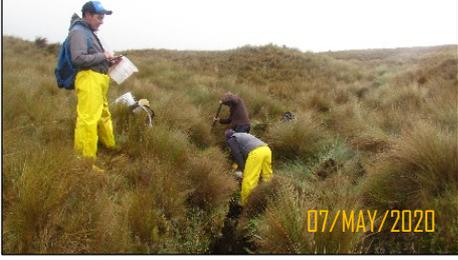
07	AC-05	<p>Aporte de Canal 05 (AC-05) Abscisa: 1+540.00 m</p> <p><i>Foto derecha:</i> Se observa el momento del aforo del aporte 05 al canal Gualay.</p> <p>Caudal aforado: 1.79 litros/segundo.</p> <p>Norte: 9662637 m Este: 695682 m Altitud: 3802 msnm</p>

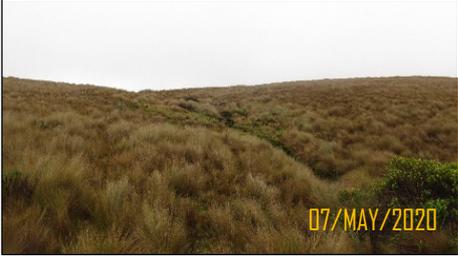
09	PI-02	<p>Punto de interés 02 (PI-02) Abscisa: 2+610.00 m</p> <p>Medición canal Gualay</p> <p><i>Foto derecha:</i> Se observa el momento del aforo en canal Gualay.</p> <p>Caudal aforado: 89.01 litros/segundo.</p> <p>Norte: 9662858 m Este: 696439 m Altitud: 3803 msnm</p>

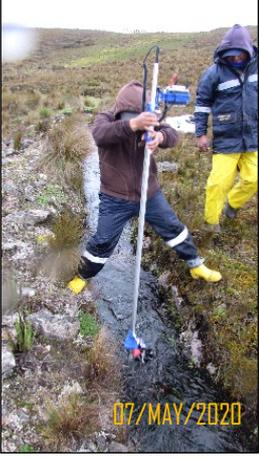
10	PI-03	<p>Punto de interés 03 (PI-03) Abscisa: 2+770.00 m</p> <p>Medición canal Gualay</p> <p><i>Foto superior e inferior:</i> Se observa que no existe la quebrada que se ve en la topografía IGM, existe aporte hacia el canal mediante el humedal como se ve en las fotos adjuntas.</p> <p>Norte: 9662827 m Este: 696509 m Altitud: 3800 msnm</p>

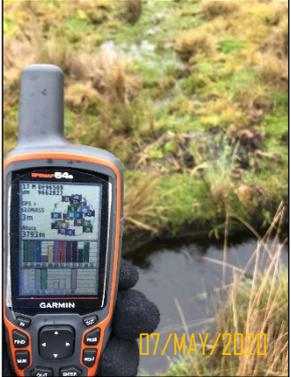
11	AC-07	<p>Aporte de Canal 07 (AC-07) Abscisa: 2+850.00 m</p> <p><i>Foto derecha:</i> Coordenada del punto donde el aporte de canal 07 se une al canal Gualay.</p> <p>Caudal aforado: 7.07 litros/segundo.</p> <p>Norte: 9662854 m Este: 696563 m Altitud: 3790 msnm</p>

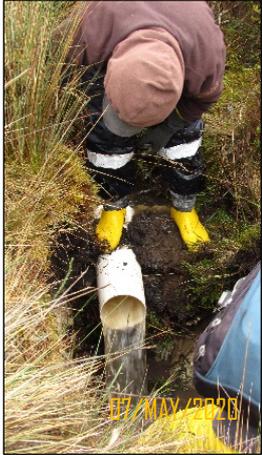
13	AC-09	<p>Aporte de Canal 09 (AC-09) Abscisa: 2+990.00 m</p> <p><i>Foto derecha:</i> Se observa la quebrada del aporte 09. Caudal aforado: 1.23 litros/segundo.</p> <p>Norte: 9662942 m Este: 696577 m Altitud: 3800 msnm</p>

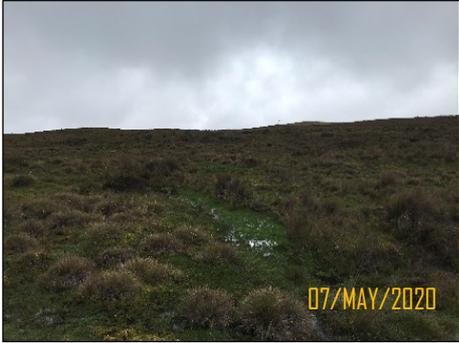
14	AC-10	<p>Aporte de Canal 10 (AC-10) Abscisa: 3+440.00 m</p> <p><i>Foto derecha:</i> Se observa el punto correspondiente al aporte de canal 10.</p> <p>Caudal aforado: 0.92 litros/segundo.</p> <p>Norte: 9663068 m Este: 696753 m Altitud: 3799 msnm</p>
