Caracterización de los sistemas de riego que se encuentran dentro del área de estudio del proyecto minero Loma Larga.

REPORTE TÉCNICO Y SOCIOECONÓMICO DEL CANAL
ALUMBRE SAN MARTIN

CARACTERIZACIÓN DE LOS SISTEMAS DE RIEGO QUE SE ENCUENTRAN DENTRO DEL ÁREA DE ESTUDIO DEL PROYECTO MINERO LOMA LARGA

1. Reporte Técnico del canal Alumbre San Martin

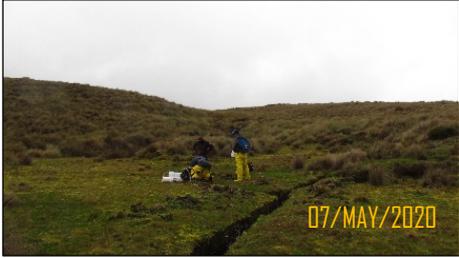
15	PI-04	<p>Punto de interés 04 (PI-04) Abscisa: 3+870.00 m</p> <p>Punto formado aguas abajo del canal Gualay, no existe quebrada, existe humedal.</p> <p><i>Foto derecha:</i> Vista del punto de interés 04.</p> <p>Caudal aforado: 10.14 litros/segundo.</p> <p>Norte: 9663160 m Este: 697083 m Altitud: 3799 msnm</p>

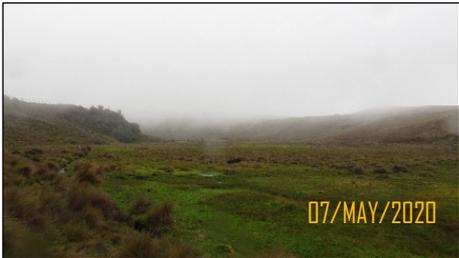
16	AC-11	<p>Aporte de Canal 11 (AC-11) (B1) Abscisa: 4+050.00 m</p> <p><i>Foto derecha:</i> Se observa el aporte de canal 11, denominado también B1.</p> <p>Caudal aforado: 1.14 litros/segundo.</p> <p>Norte: 9663165 m Este: 697184 m Altitud: 3799 msnm</p>

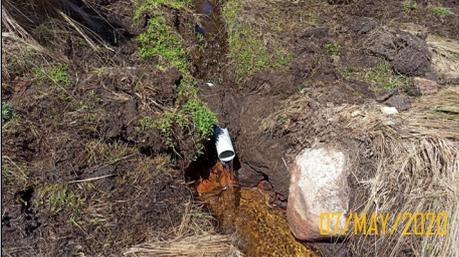
17	AC-12	<p>Aporte de Canal 12 (AC-12) (B2) Abscisa: 4+280.00 m</p> <p><i>Foto derecha:</i> Se observa el aporte de canal 12, denominado también B2.</p> <p>Caudal aforado: 1.65 litros/segundo.</p> <p>Norte: 9663303 m Este: 697175 m Altitud: 3798 msnm</p>

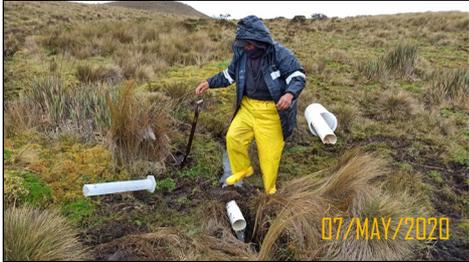
18	AC-13	<p>Aporte de Canal 13 (AC-13) (B3) Abscisa: 4+410.00 m</p> <p><i>Foto derecha:</i> Se observa el aporte de canal 13, denominado también B3.</p> <p>Caudal aforado: 1.05 litros/segundo.</p> <p>Norte: 9663459 m Este: 697247 m Altitud: 3798 msnm</p>

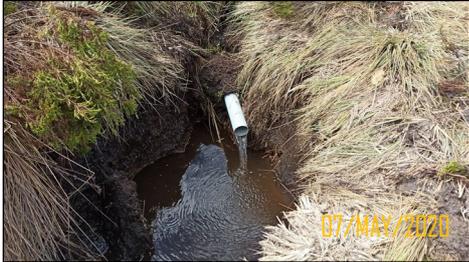
19	AC-14	<p>Aporte de Canal 14 (AC-14) Abscisa: 4+590.00 m</p> <p><i>Foto derecha:</i> Se observa el punto donde se realizó el aforo del aporte de canal 14.</p> <p>Caudal aforado: 0.66 litros/segundo.</p> <p>Norte: 9663579 m Este: 697212 m Altitud: 3798 msnm</p>

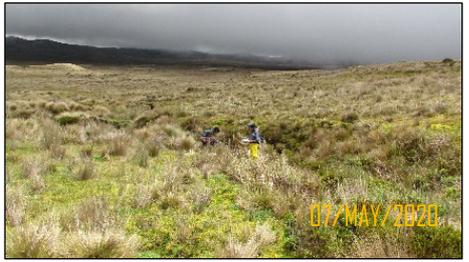
20	AC-15	<p>Aporte de Canal 15 (AC-15) Abscisa: 4+670.00 m</p> <p><i>Foto derecha:</i> Se observa la quebrada del aporte de canal 15.</p> <p>Caudal aforado: 1.36 litros/segundo.</p> <p>Norte: 9663634 m Este: 697159 m Altitud: 3800 msnm</p>

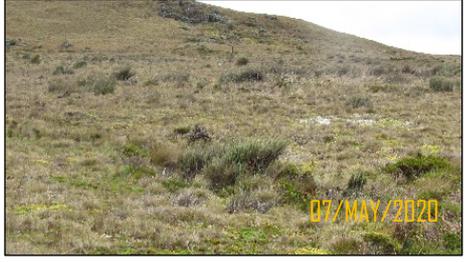
21	PI-05	<p>Punto de interés 05 (PI-05) Abscisa: 4+980.00 m</p> <p><i>Foto derecha:</i> Medición caudal en canal Gualay, medición realizada en la mitad de la sección del canal.</p> <p>Caudal aforado: 27.54 litros/segundo.</p> <p>Norte: 9663857 m Este: 697154 m Altitud: 3798 msnm</p>

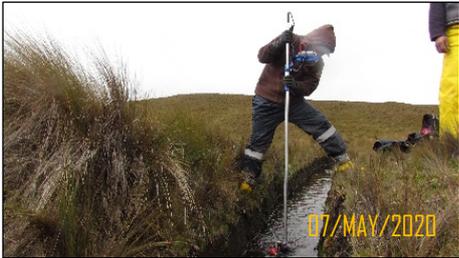
22	AC-16	<p>Aporte de Canal 16 (AC-16) Abscisa: 5+050.00 m</p> <p><i>Foto derecha:</i> Se observa el aporte de canal 16.</p> <p>Caudal aforado: 1.61 litros/segundo.</p> <p>Norte: 9663873 m Este: 697220 m Altitud: 3797 msnm</p>

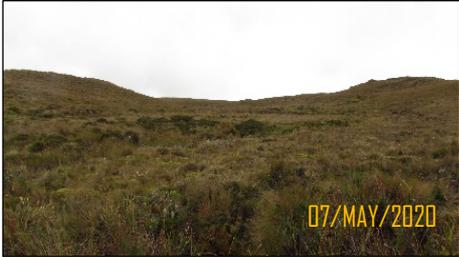
23	AC-17	<p>Aporte de Canal 17 (AC-17) Abscisa: 5+600.00 m</p> <p><i>Foto derecha:</i> Se observa que el aporte de canal 17 nace de un pequeño humedal ubicado en la parte superior.</p> <p>Caudal aforado: 4.46 litros/segundo.</p> <p>Norte: 9664259 m Este: 697214 m Altitud: 3796 msnm</p>

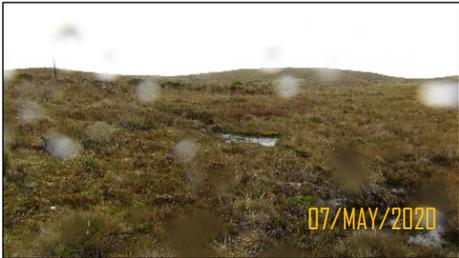
24	AC-18	<p>Aporte de Canal 18 (AC-18) Abscisa: 6+400.00 m</p> <p><i>Foto derecha:</i> Se observa el aporte 18.</p> <p>Caudal aforado: 0.61 litros/segundo.</p> <p>Norte: 9664655 m Este: 697087 m Altitud: 3796 msnm</p>

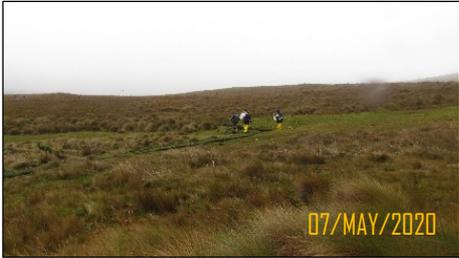
25	AC-19	<p>Aporte de Canal 19 (AC-19) Abscisa: 6+665.00 m</p> <p><i>Foto derecha:</i> Se observa que el aporte 19 hacia el canal Gualay se encuentra en la parte interna de la curva que forma el canal. Caudal aforado: 1.16 litros/segundo.</p> <p>Norte: 9664827 m Este: 697089 m Altitud: 3796 msnm</p>

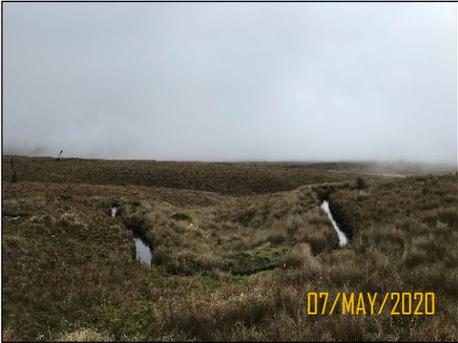
26	AC-20	<p>Aporte de Canal 20 (AC-20) Abscisa: 6+980.00 m</p> <p><i>Foto derecha:</i> Se observa la quebrada del aporte 20 hacia el canal Gualay. Caudal aforado: 3.15 litros/segundo.</p> <p>Norte: 9665055 m Este: 697034 m Altitud: 3800 msnm</p>

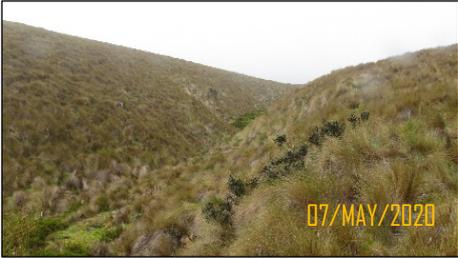
27	PI-06	<p>Punto de interés 06 (PI-06) Abscisa: 7+800.00 m</p> <p><i>Foto derecha:</i> Se observa el punto en el canal donde se realiza el aforo.</p> <p>Norte: 9665523 m Este: 696749 m Altitud: 3785 msnm</p>

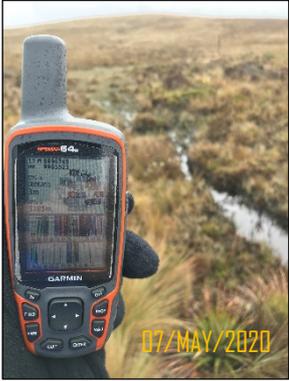
28	AC-21	<p>Aporte de Canal 21 (AC-21) Abscisa: 9+030.00 m</p> <p><i>Foto derecha:</i> Se observa el nacimiento de la quebrada desde la laguna, Quebrada no existente en la cartografía base.</p> <p>Norte: 9665474 m Este: 697607 m Altitud: 3793 msnm</p>

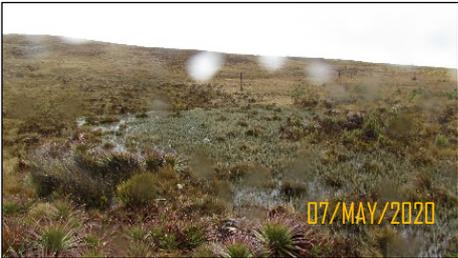
29	AC-22	<p>Aporte de Canal 22 (AC-22) Abscisa: 9+100.00 m</p> <p><i>Foto derecha:</i> Se observa el nacimiento de la quebrada, Quebrada no existente en la cartografía base.</p> <p>Norte: 9665458 m Este: 697732 m Altitud: 3792 msnm</p>

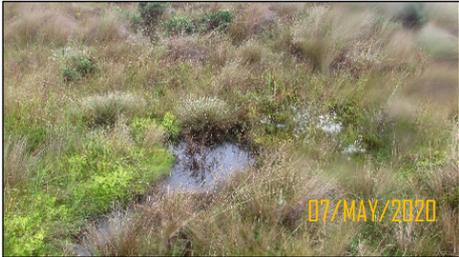
30	AC-23	<p>Aporte de Canal 23 (AC-23) Abscisa: 9+800.00 m</p> <p><i>Foto superior:</i> Se observa la trayectoria del aporte hacia el canal Gualay, quebrada no existente en la cartografía base.</p> <p><i>Foto inferior:</i> Parte alta del aporte 23, la existencia de la quebrada inicia 10 metros aguas arriba del punto de aforo, la parte alta se caracteriza por tener humedales.</p> <p>Caudal aforado: 3.28 litros/segundo.</p> <p>Norte: 9665458 m Este: 698152 m Altitud: 3792 msnm</p>

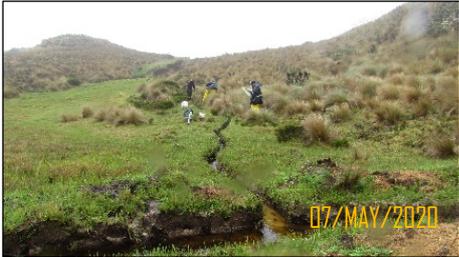
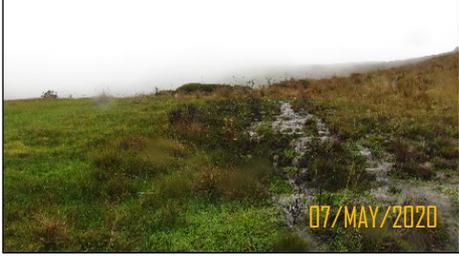
31	PI-07	<p>Punto de interés 07 (PI-07) Abscisa: 9+810.00 m</p> <p><i>Foto derecha:</i> Se observa el punto de interés 07 al canal Gualay.</p> <p>Norte: 9665401m Este: 698231 m Altitud: 3783 msnm</p>

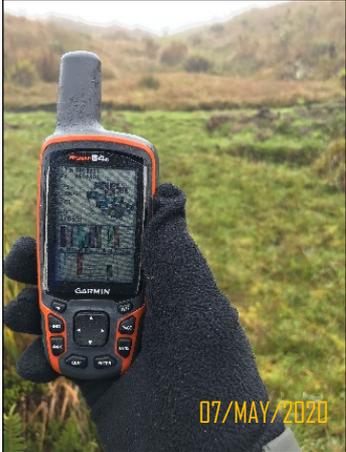
32	AC-24	<p>Aporte de Canal 24 (AC-24) Abscisa: 10+050.00 m</p> <p><i>Foto derecha:</i> Se observa el aporte 24 hacia el canal Gualay.</p> <p>Caudal aforado: 2.24 litros/segundo.</p> <p>Norte: 9665337 m Este: 698325 m Altitud: 3785 msnm</p>

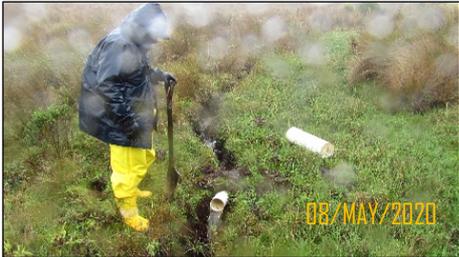
33	PI-08	<p>Punto de interés 08 (PI-08) Abscisa: 10+980.00 m</p> <p><i>Foto derecha:</i> Se observa las coordenadas del punto de interés 08.</p> <p>Norte: 9664891 m Este: 698866 m Altitud: 3782 msnm</p>

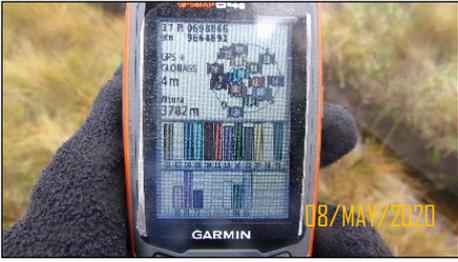
34	PI-09	<p>Punto de interés 09 (PI-09) Abscisa: 11+360.00 m</p> <p><i>Foto superior:</i> Se observa que existe aporte hacia el canal Gualay, pero no es posible su medición debido a que no existe quebrada, el aporte es debido al humedal existente.</p> <p><i>Foto inferior:</i> Coordenadas del punto de interés.</p> <p>Norte: 9665186 m Este: 698988 m Altitud: 3784 msnm</p>

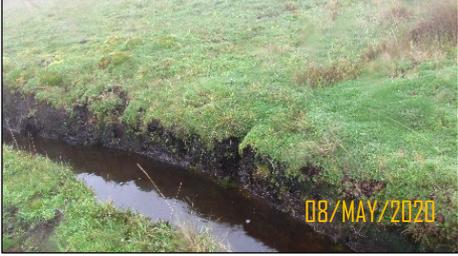
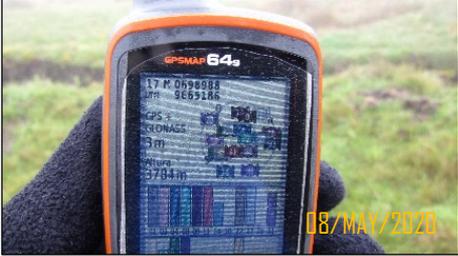
35	AC-25	<p>Aporte de Canal 25 (AC-25) Abscisa: 11+500.00 m.</p> <p><i>Foto derecha:</i> Se observa el punto de aforo del aporte 25 hacia el canal Gualay.</p> <p>Caudal aforado: 1.60 litros/segundo.</p> <p>Norte: 9665273 m Este: 699003 m Altitud: 3787 msnm</p>

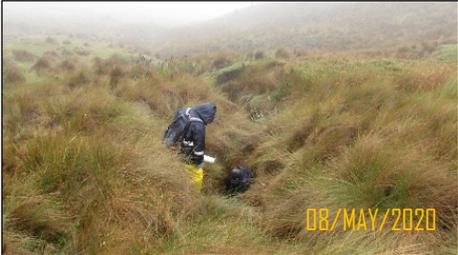
36	AC-26	<p>Aporte de Canal 26 (AC-26) Abscisa: 11+550.00 m</p> <p><i>Foto derecha:</i> Se observa el momento del aforo hacia el canal Gualay.</p> <p>Caudal aforado: 0.25 litros/segundo.</p> <p>Norte: 9665299 m Este: 699018 m Altitud: 3786 msnm</p>

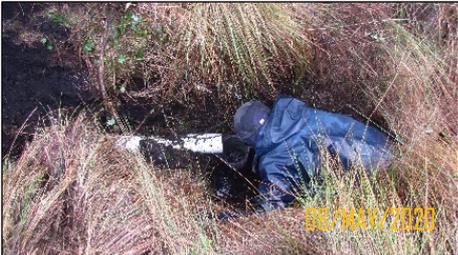
37	PI-10	<p>Punto de interés 10 (PI-10) – Sifón. Abscisa: 12+400.00 m</p> <p>A partir de esta abscisa, el agua es conducida mediante una tubería tipo PVC corrugada de diámetro igual a 300 mm.</p> <p>No posee ningún tipo de estructura, la altura del agua es de 0.46 metros.</p> <p><i>Foto superior:</i> Se observa el inicio del sifón.</p> <p><i>Foto inferior:</i> Coordenadas del punto de almacenamiento.</p> <p>Norte: 9664991 m Este: 699712 m Altitud: 3782 msnm</p>

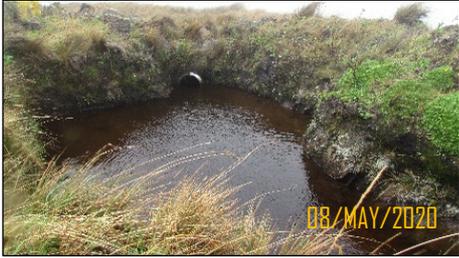
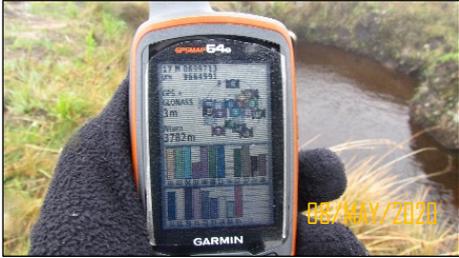
38	PI-11	<p>Punto de interés 11 (PI-11) Abscisa: 12+800.00 m</p> <p>Salida de tubería tipo PVC corrugada de 300 mm de diámetro.</p> <p><i>Foto derecha:</i> Se observa la tubería PVC tipo corrugada bajo el nivel del terreno. El punto de aforo es tomado al terminar la tubería, en canal abierto.</p> <p>Dimensiones del canal Alto: 0.15 m Ancho: 0.46 m</p> <p>Caudal aforado: 39.45 litros/segundo.</p> <p>Norte: 9664515 m Este: 699976 m Altitud: 3777 msnm</p>

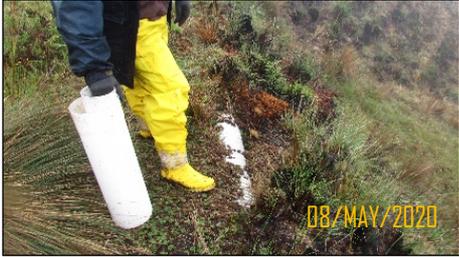
39	PI-12	<p>Punto de interés 12 (PI-12) Abscisa: 13+400.00 m</p> <p>Tanque de almacenamiento, a partir de esta abscisa se divide el canal dos ramales, el uno llamado Canal Gualay y el otro sin nombre conducido mediante tubería (enterrada).</p> <p>La estructura consta de una tubería de desfogue tipo PVC de diámetro 110 mm en una longitud de 15 metros.</p> <p>Dimensiones del tanque Lado menor: 0.80 m Lado mayor: 0.90 m Profundidad: 0.70 m Altura de Agua: 0.46 m</p> <p><i>Foto superior:</i> Tanque de almacenamiento, salida del canal Gualay.</p> <p><i>Foto inferior:</i> Vista general del tanque de almacenamiento.</p> <p>Norte: 9664300 m Este: 700195 m Altitud: 3775 msnm</p>

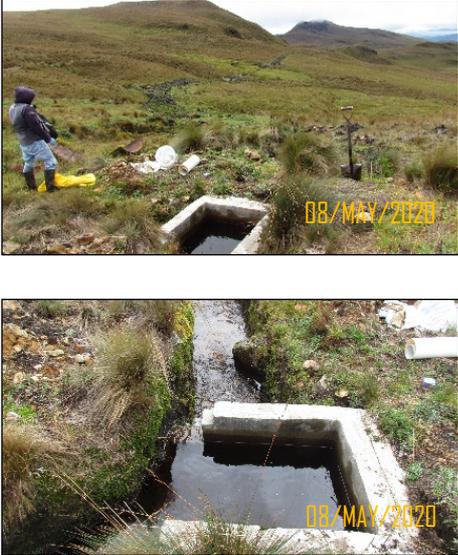
40	AC-27	<p>Aporte de Canal 27 (AC-27) Abscisa: 13+440.00 m</p> <p><i>Foto derecha:</i> Se observa la medición del aporte hacia el canal Gualay.</p> <p>Caudal aforado: 1.27 litros/segundo</p> <p>Norte: 9664333 m Este: 700213 m Altitud: 3775 msnm</p>

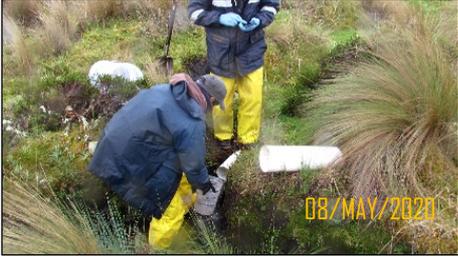
41	AC-28	<p>Aporte de Canal 28 (AC-28) Abscisa: 13+500.00 m.</p> <p><i>Foto derecha:</i> Se observa que el aporte de este punto proviene de la escorrentía de un humedal, situado en la parte superior.</p> <p>Norte: 9664350 m Este: 700284 m Altitud: 3759 msnm</p>

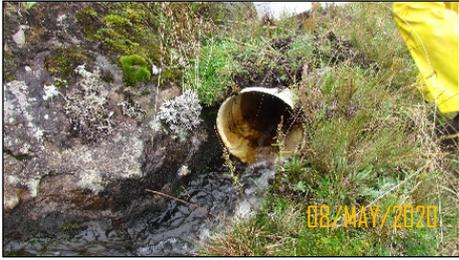
43	PI-14	<p>Punto de interés 14 (PI-14) Abscisa: 13+880.00 m.</p> <p>Fin de tubería</p> <p><i>Foto derecha:</i> Se observa que en ciertos tramos la tubería no se encuentra bajo el terreno.</p> <p>Norte: 9664273 m Este: 700546 m Altitud: 3759 msnm</p>

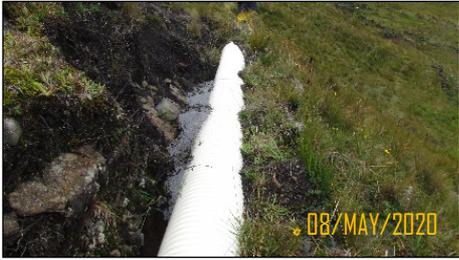
44	PE-01	<p>Paso Elevado 01 Abscisa: 13+910.00 m.</p> <p>Inicio de paso elevado.</p> <p><i>Foto derecha:</i> Luego de un tramo de tubería bajo el terreno, la misma sale del mismo y empieza el paso elevado debido a la topografía existente.</p> <p>Se observa gran cantidad de agua, alrededor de la tubería, se presume que dicha cantidad se deba a la existencia de fugas de la tubería, especialmente entre la unión entre estas, el ángulo de inclinación de las mismas excede al permitido por el fabricante.</p> <p>Norte: 9664274 m Este: 700592 m Altitud: 3755 msnm</p>

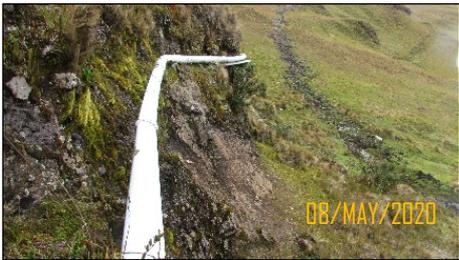
45	PE-02	<p>Paso Elevado 02 Abscisa: 14+020.00 m.</p> <p>Fin de paso elevado.</p> <p><i>Foto derecha:</i> Se observa de manera general el trayecto de la tubería, la misma termina en las coordenadas indicadas posteriormente.</p> <p>Norte: 9664268 m Este: 700672 m Altitud: 3754 msnm</p>

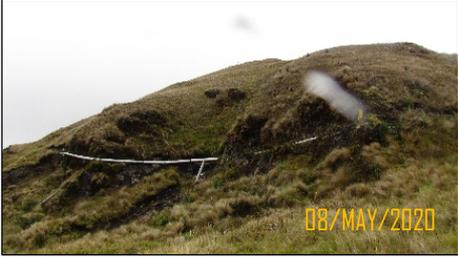
46	PI-15	<p>Punto de interés 15 (PI-15) Abscisa: 14+070.00 m.</p> <p><i>Foto derecha:</i> Se observa el cruce de la tubería y el canal Gualay.</p> <p>Norte: 9664273 m Este: 700546 m Altitud: 3759 msnm</p>

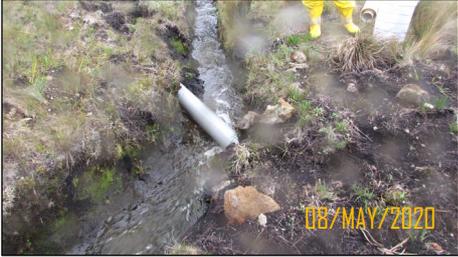
47	AC-29	<p>Aporte de Canal 29 (AC-29) Abscisa: 14+560.00 m</p> <p><i>Foto derecha:</i> Se observa en general los aportes 29 y 30 hacia el canal.</p> <p>Caudal aforado: 8.35 litros/segundo.</p> <p>Norte: 9664341 m Este: 701212 m Altitud: 3695 msnm</p>

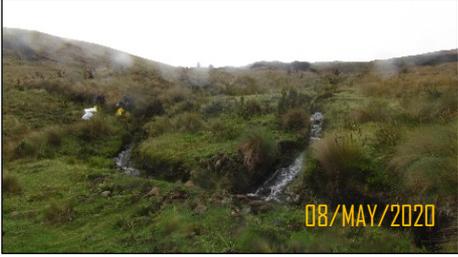
48	AC-30	<p>Aporte de Canal 30 (AC-30) Abscisa: 14+565.00 m</p> <p><i>Foto derecha:</i> Panorámica del Canal Gualay en este punto.</p> <p>Caudal aforado: 6.22 litros/segundo.</p> <p>Norte: 9664362 m Este: 701215 m Altitud: 3696 msnm</p>

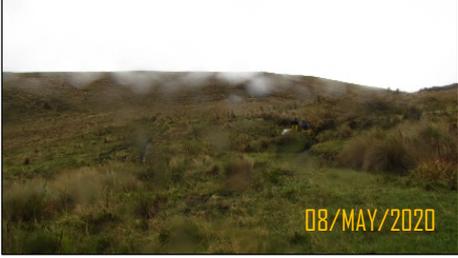
49	PI-16	<p>Punto de interés 16 (PI-16) Abscisa: 14+585.00 m</p> <p><i>Foto derecha:</i> Se observa el canal luego de los aportes 29 y 30. Caudal aforado: 7.49 litros/segundo.</p> <p>Norte: 9664333 m Este: 701221 m Altitud: 3692 msnm</p>

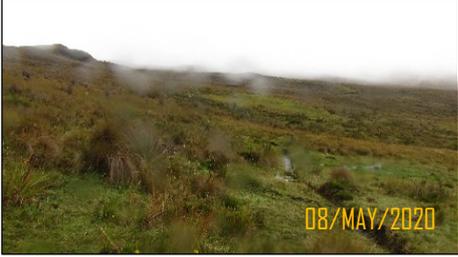
50	AC-31	<p>Aporte de Canal 31 (AC-31) Abscisa: 14+700.00 m</p> <p><i>Foto derecha:</i> Se observa el momento del aforo del aporte 31 hacia el canal Gualay.</p> <p>Caudal aforado: 9.02 litros/segundo.</p> <p>Norte: 9664324 m Este: 701331 m Altitud: 3691 msnm</p>

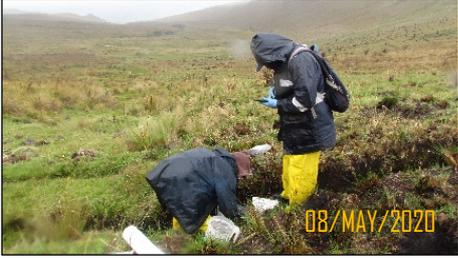
51	AC-32	<p>Aporte de Canal 32 (AC-32) Abscisa: 15+580.00 m</p> <p><i>Foto derecha:</i> Se observa el aporte hacia el canal.</p> <p>Caudal aforado: 0.57 litros/segundo.</p> <p>Norte: 9663723 m Este: 701678 m Altitud: 3666 msnm</p>

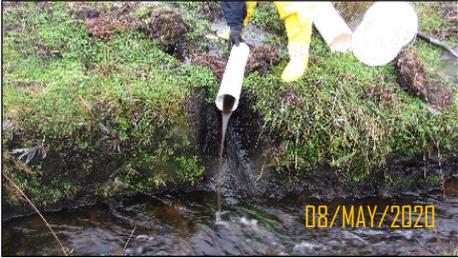
52	AC-33	<p>Aporte de Canal 33 (AC-33) Abscisa: 16+100.00 m</p> <p><i>Foto derecha:</i> Se observa el aporte hacia el canal.</p> <p>Caudal aforado: 2.71 litros/segundo.</p> <p>Norte: 9663449 m Este: 702119 m Altitud: 3656 msnm</p>

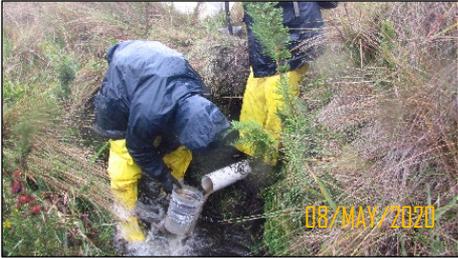
53	PI-17	<p>Punto de interés 17 (PI-17) Abscisa: 17+100.00 m</p> <p>Como se puede observar el canal Gualay viene desde la parte inferior y cruza al canal existente mediante una tubería tipo metálica de diámetro igual a 500 mm, sin aportar o recibir aporte del otro canal.</p> <p><i>Foto derecha:</i> Se observa que ambos canales se cruzan sin aportarse caudal entre los mismos, el canal Gualay (flecha roja) viene de la parte derecha y cruza al canal sin nombre mediante el paso elevado metálico tal como se observa.</p> <p>Norte: 9663099 m Este: 702862 m Altitud: 3636 msnm</p>

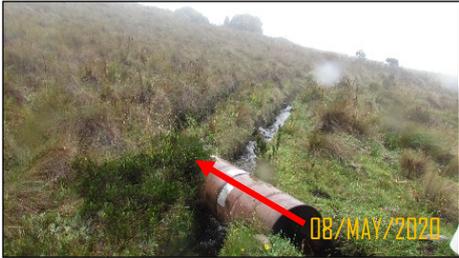
54	PI-18	<p>Punto de interés 18 (PI-18) Abscisa: 17+350.00</p> <p>El canal Gualay pasa encima de la quebrada como se puede observar en las fotografías adjuntas, sin recibir o aportar a la quebrada, mediante el uso de una tubería tipo metálica de diámetro 500 mm.</p> <p><i>Foto superior:</i> Se observa que el canal llega hasta el punto de la quebrada.</p> <p><i>Foto inferior:</i> Se observa que no existe aporte de la quebrada hacia el canal, el canal es conducido mediante un paso elevado metálico.</p> <p>Norte: 9663175 m Este: 703183 m Altitud: 3628 msnm</p>

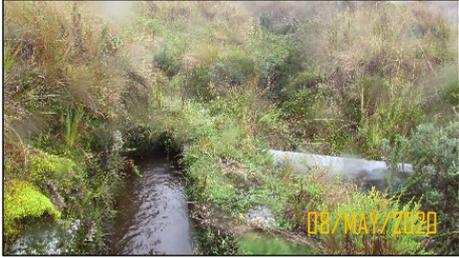
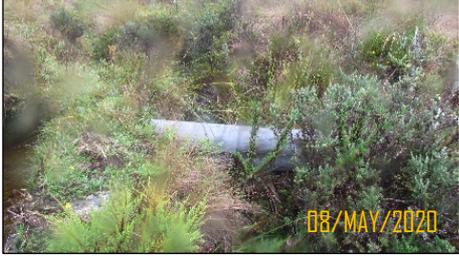
55	FC	<p>Fin de canal (FC) Abscisa: 21+557.00 m</p> <p>A partir de la abscisa anterior el canal no recibe aporte alguno hasta su fin, llegando a un reservorio comunitario No es posible realizar el aforo correspondiente en este punto debido a la inexistencia de caudal.</p> <p>Norte: 9663650 m Este: 705366 m Altitud: 3408 msnm</p>

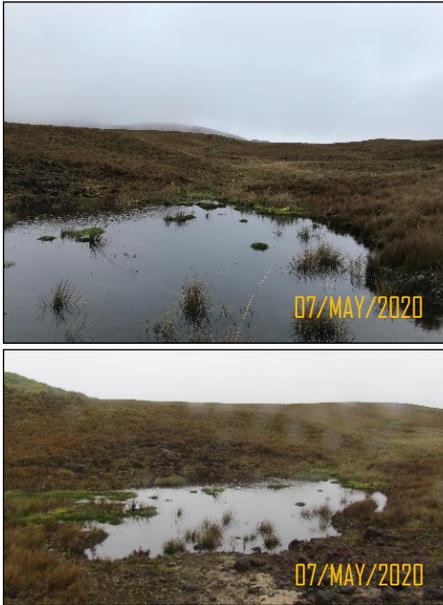
PUNTO	CÓDIGO	DESCRIPCION	ANEXO FOTOGRAFICO
01	NAC-02	<p>Nacimiento del Aporte de Canal 02 (NAC-02) Aguas arriba del punto de aporte 02.</p> <p><i>Foto superior e inferior:</i> Se observa el nacimiento del aporte de canal 02, se observa un humedal (tipo charca) donde se almacena el agua, mediante escorrentía, el agua es conducida aguas abajo hasta aportar al canal Gualay.</p> <p>Norte: 9662737 m Este: 694977 m Altitud: 3800 msnm</p>

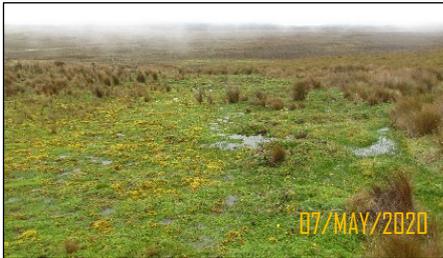
02	NAC-04	<p>Nacimiento del Aporte de Canal 04 (NAC-04) Aguas arriba del punto de aporte 04.</p> <p><i>Foto superior:</i> Coordenada del punto, nacimiento del aporte de canal 04.</p> <p><i>Foto inferior:</i> Vista general del punto localizado aguas arriba del aporte de canal 04, se observa la existencia de humedal.</p> <p>Norte: 9662678 m Este: 695417 m Altitud: 3803 msnm</p>

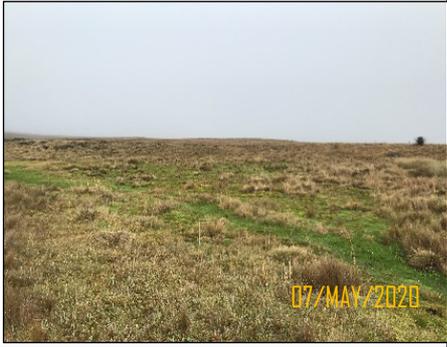
03	NAC-05	<p>Nacimiento del Aporte de Canal 05 (NAC-05) Aguas arriba del punto de aporte 05.</p> <p><i>Foto superior:</i> Parte alta del punto de aporte a canal 05, se observa que el caudal obtenido corresponde a un humedal.</p> <p>Norte: 9662508 m Este: 695593 m Altitud: 3817 msnm</p>

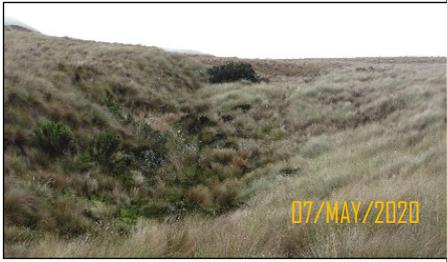
04	NAC-07	<p>Nacimiento del Aporte de Canal 07 (NAC-07) Aguas arriba del punto de aporte 07.</p> <p><i>Foto derecha:</i> Se observa la quebrada del aporte de canal 07.</p> <p>Norte: 9662705 m Este: 696616 m Altitud: 3802 msnm</p>

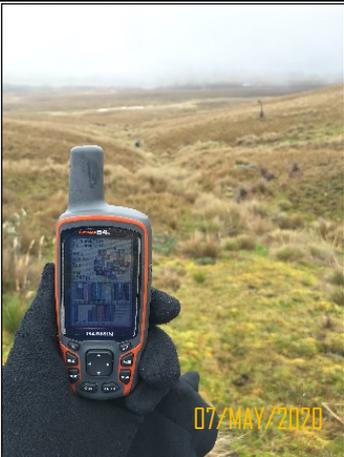
13	NAC-19	<p>Nacimiento del Aporte de Canal 19 (NAC-19) Aguas arriba del punto de aporte 19.</p> <p><i>Foto derecha:</i> Coordenadas del punto de inicio del aporte 19 aguas arriba. Se observa que el terreno se encuentra saturado.</p> <p>Norte: 9664817 m Este: 697139 m Altitud: 3797 msnm</p>

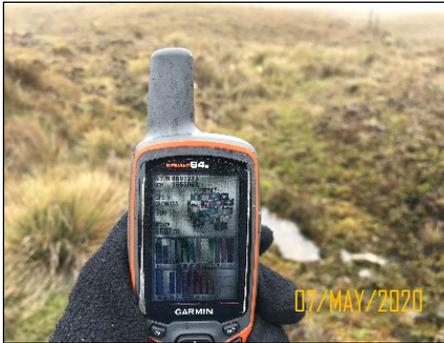
14	NAC-20	<p>Nacimiento del Aporte de Canal 20 (NAC-20) Aguas arriba del punto de aporte 20.</p> <p><i>Foto derecha:</i> Se observa el nacimiento de la quebrada, no existe cuerpo de almacenamiento de agua, la mayor área es humedal.</p> <p>Norte: 9665062 m Este: 697273 m Altitud: 3807 msnm</p>

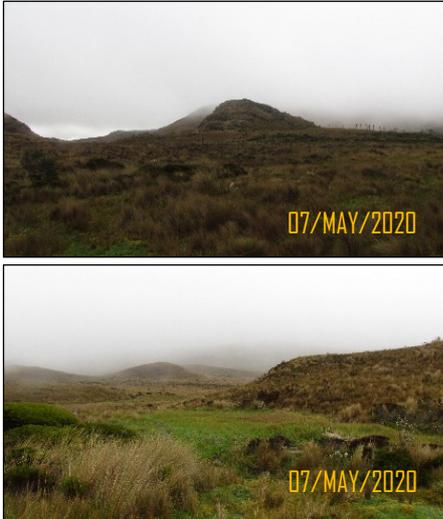
15	NAC-23	<p>Nacimiento del Aporte de Canal 23 (NAC-23) Aguas arriba del punto de aporte 23.</p> <p><i>Foto superior e inferior:</i> Se observa la parte alta del nacimiento del aporte de canal 23.</p> <p>Norte: 9665458 m Este: 698152 m Altitud: 3794 msnm</p>

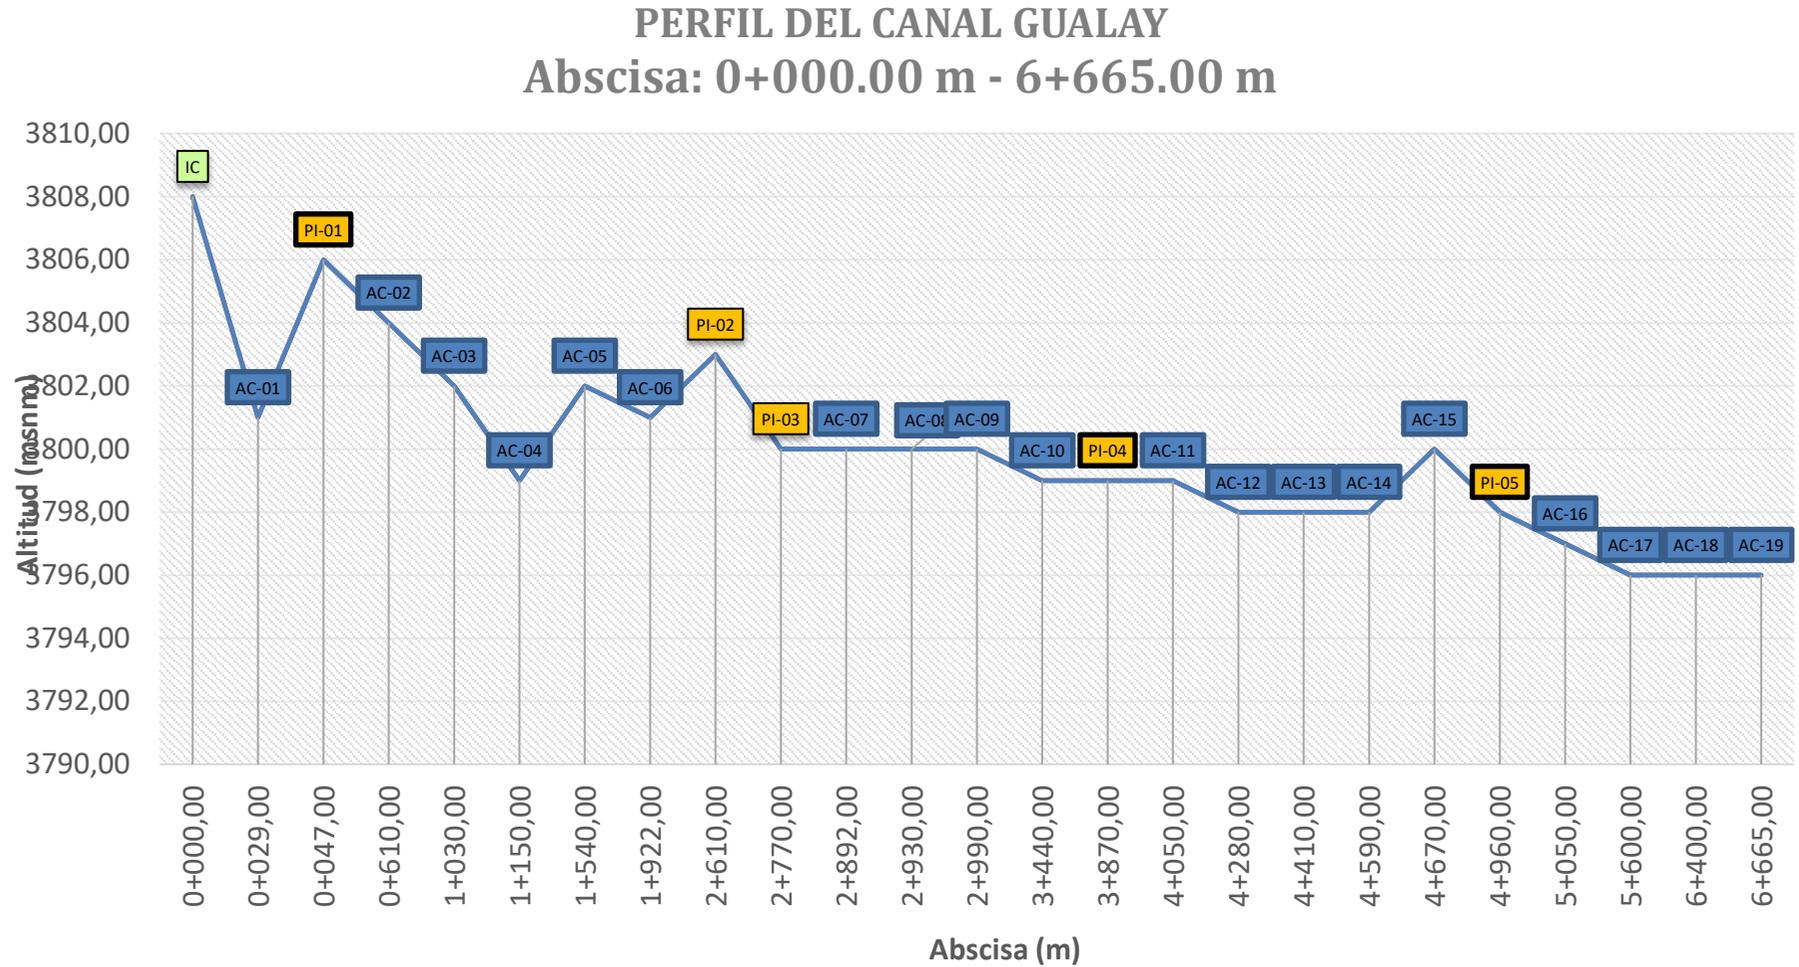
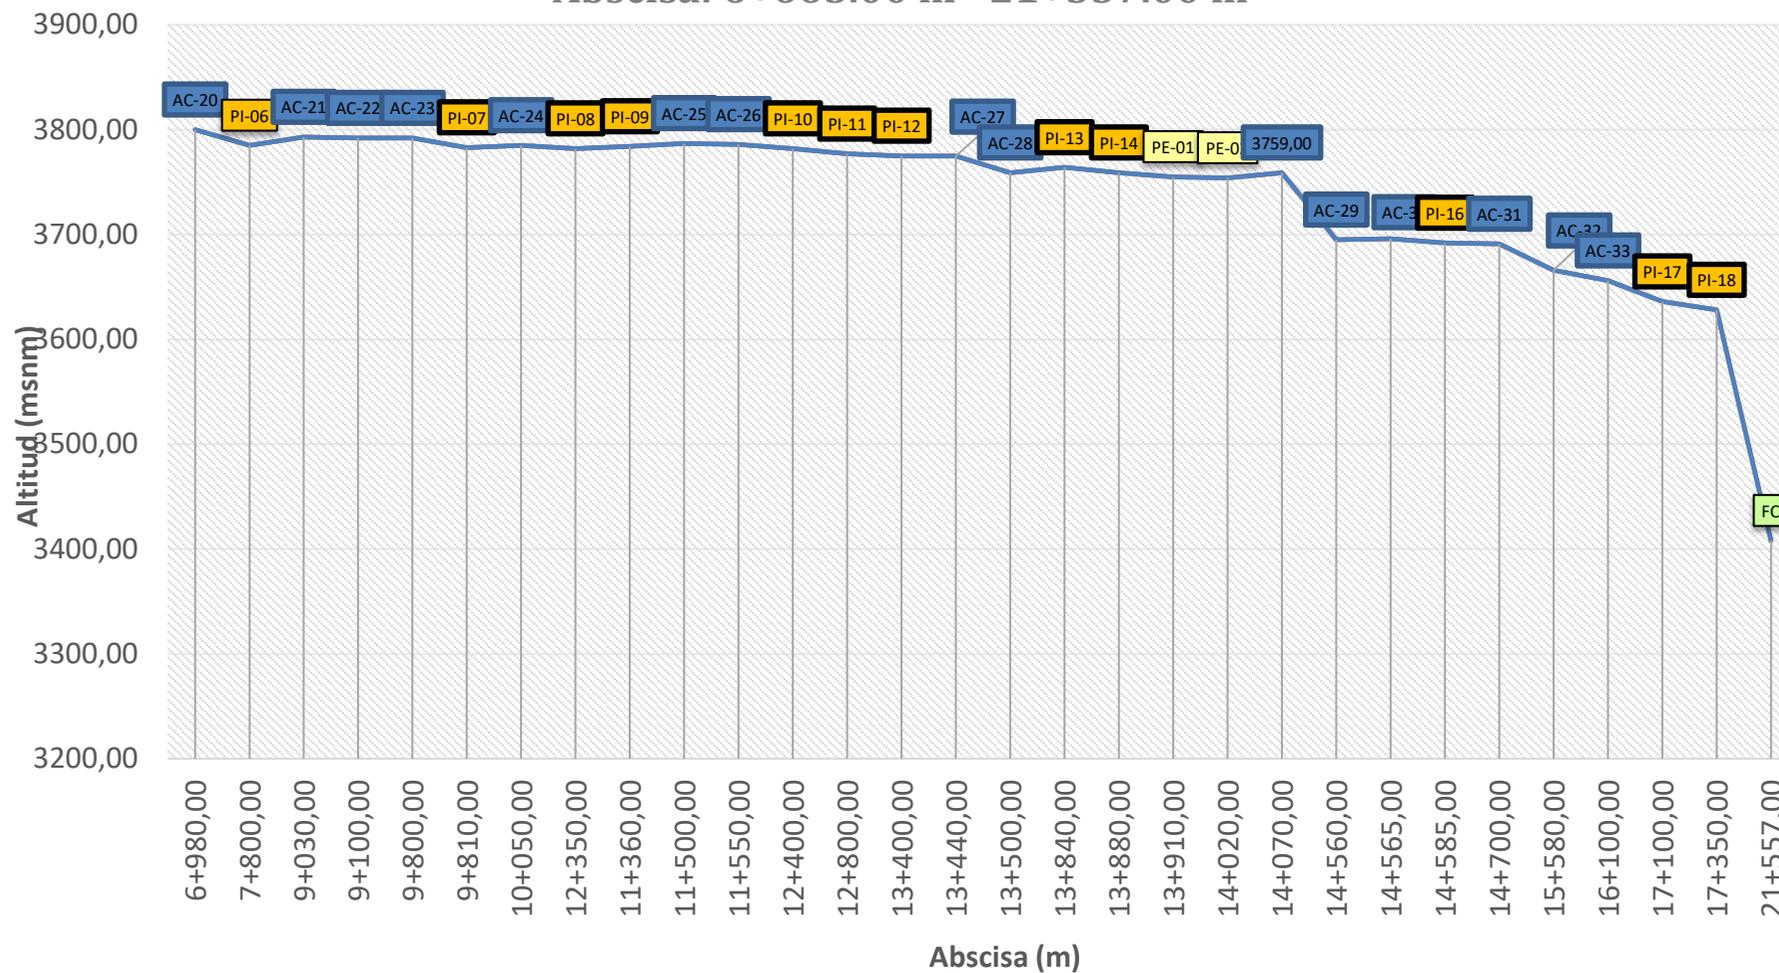
Figura 2. Perfil 1 del canal Gualay. Fuente: Elaboración propia.

Se pueden observar en los perfiles incongruencias con respecto a las alturas de ciertos puntos, si bien el error del equipo utilizado es de más o menos tres metros, existen una alta diferencia de cotas de ciertos puntos con respecto a sus puntos aguas abajo, al realizar el recorrido en campo, se constató mediante la derivación de caudal hacia un lado, que el caudal regresa al punto donde se realizó esta derivación, por tal motivo el canal posee un diseño vertical ineficiente, con puntos de represamiento, dificultando el movimiento natural del agua, lo cual ocasiona rebose e infiltración.

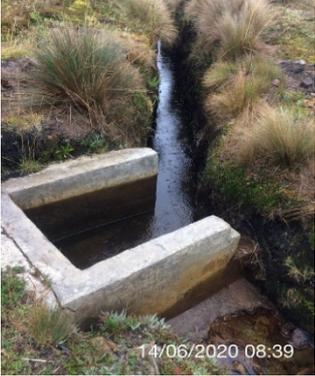
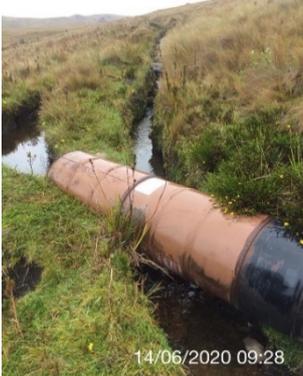
<p>14/06/2020 09:28</p>
<p>Foto 001: Familia Malo - Sifon de Agua Fecha: 14/06/2020 Coordenada UTMWGS84 E:702302m N:9663191m Fuente: INV Minerals</p>	<p>Foto 002: Familia Malo - Cruce canal de riego Gualay con canal de riego Corralpamba Fecha: 14/06/2020 Coordenada UTMWGS84 E:702863m N:9663098m Fuente: INV Minerals</p>

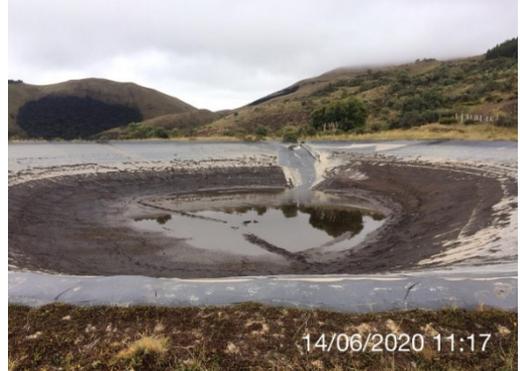
Foto 0012: Comunidad Gualay –Reservorio del sistema de riego Gualay
 Fecha: 14/06/2020
 Coordenada UTMWGS84 E:705410m N:9663655m
 Fuente: INV Minerals

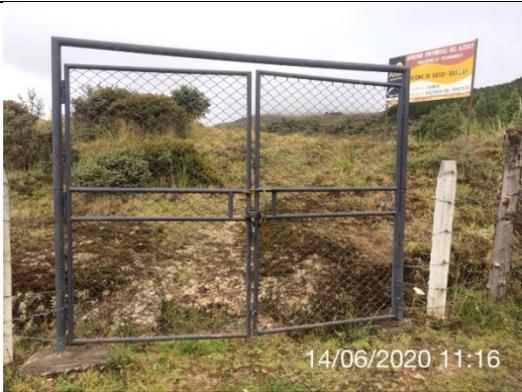
Foto 0013: Comunidad Gualay – Ingreso al reservorio del sistema de riego Gualay
 Fecha: 14/06/2020
 Coordenada UTMWGS84 E:705440m N:9663688m
 Fuente: INV Minerals

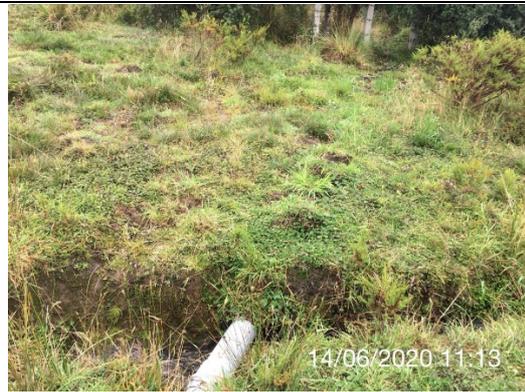
Foto 0014: Tuberia de llegada del canal al reservorio
 Fecha: 14/06/2020
 Coordenada UTMWGS84 E: 705345m N: 9663652m
 Fuente: Cardno

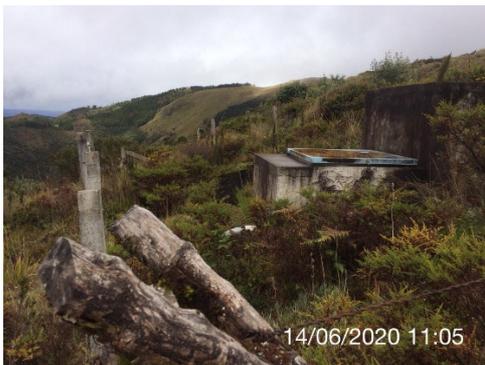
Foto 0015: Infraestructura de captacion a la llegada del canal 3
 Fecha: 14/06/2020
 Coordenada UTMWGS84 E: 705070m N: 9663627m
 Fuente: Cardno

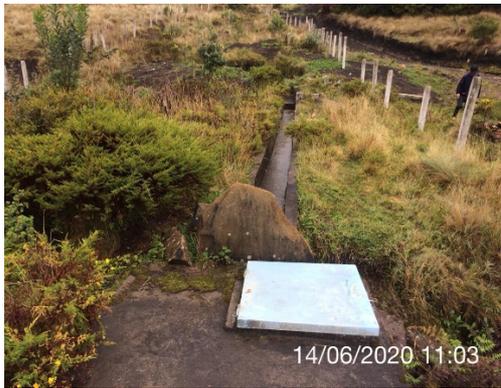
Foto 0016: Infraestructura de captacion a la llegada del canal 3
 Fecha: 14/06/2020
 Coordenada UTMWGS84 E: 705070m N: 9663627m
 Fuente: Cardno

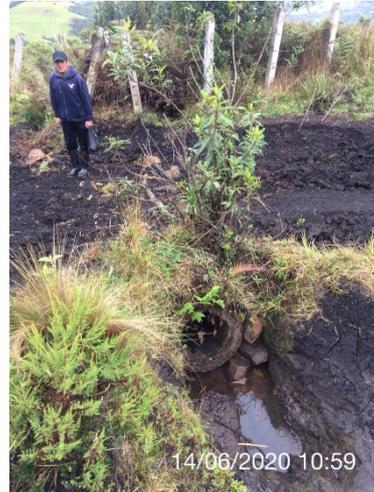
Foto 0017: Infraestructura de captacion a la llegada del canal 1
Fecha: 14/06/2020
Coordenada UTMWGS84 E: 705008m N: 9663629m
Fuente: Cardno

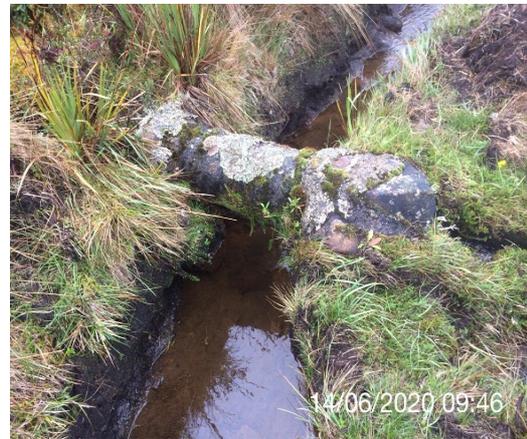
Foto 0019: Embaulamiento del canal
Fecha: 14/06/2020
Coordenada UTMWGS84 E: 704061m N: 9663244m
Fuente: Cardno

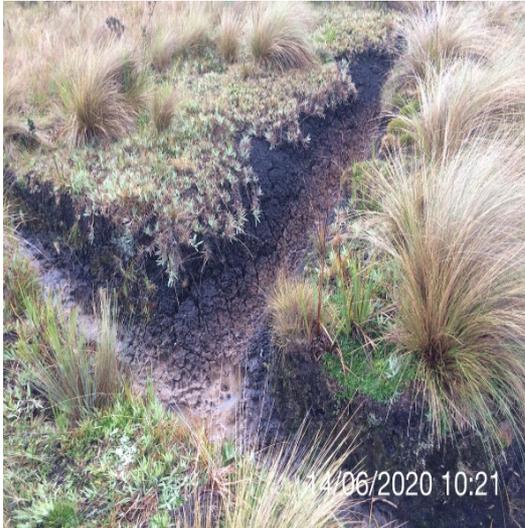
Foto 0020: Tuberia de drenaje Corralpamba
Fecha: 14/06/2020
Coordenada UTMWGS84 E: 703256m N: 9663142m
Fuente: Cardno

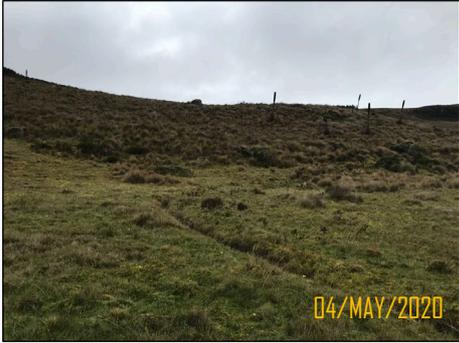
PUNTO	CÓDIGO	DESCRIPCIÓN	ANEXO FOTOGRÁFICO
	N-IC	<p>Nacimiento del canal Quinuas – Aguas arriba de la Captación Abscisa: Sin abscisa</p> <p><i>Foto superior:</i> Se observa un pequeño surco, como el inicio del canal, pero toda la zona que se ve en fotografía es un humedal.</p> <p>Caudal aforado: 1.72 litros/segundo.</p> <p>Norte: 9660448 m Este: 696141 m Altitud: 3691 msnm</p>

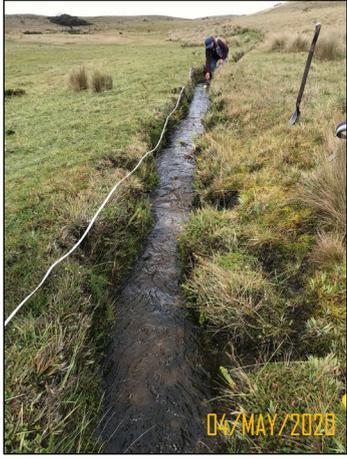
01	IC	<p>Inicio del canal Quinuas - Captación Abscisa: 0+000.00 m</p> <p><i>Foto derecha:</i> Inicio del canal Quinuas, momento de aforo mediante flotador.</p> <p>Caudal aforado: 54.19 litros/segundo.</p> <p>Norte: 9660412 m Este: 696120 m Altitud: 3691 msnm</p>

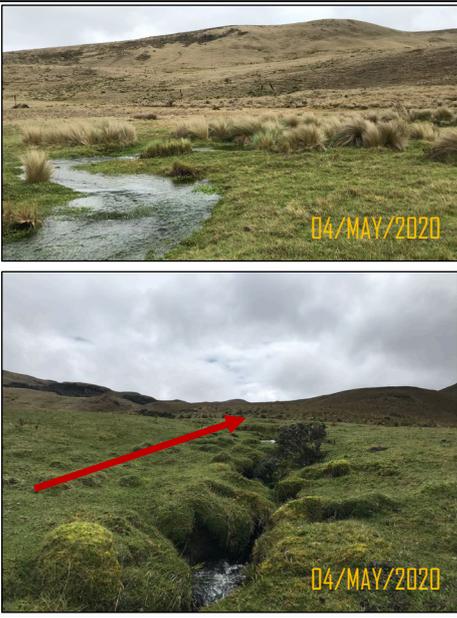
04	AC-01	<p>Aporte a canal 1 (AC-01) Abscisa: 0+160.00 m</p> <p><i>Foto derecha:</i> Se observa que el caudal es transportado de forma sinuosa, provocando áreas de saturación en suelo por la crecida de caudal.</p> <p>Dimensiones Ancho: 1.20 m Profundidad: 0.23 m Caudal aforado: 8.61 litros/segundo.</p> <p>Norte: 9660458 m Este: 695923 m Altitud: 3703 msnm</p>

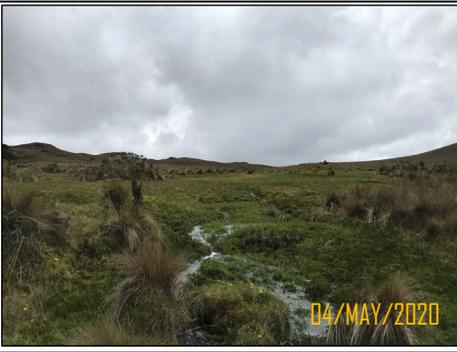
01	NAC-01.A	<p>Nacimiento del aporte a canal 1, ramal A Abscisa: Sin abscisa</p> <p>Caudal aforado: 13.55 litros/segundo.</p> <p>Norte: 9660857 m Este: 695912 m Altitud: 3726 msnm</p>

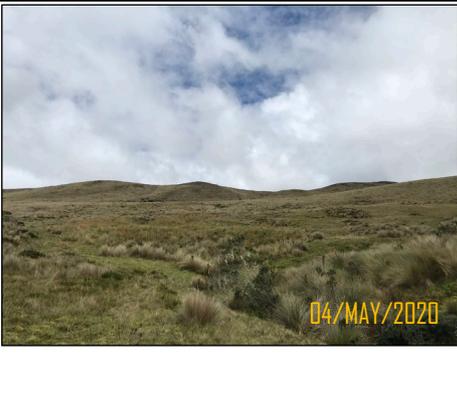
02	NAC-01.B	<p>Nacimiento del aporte a canal 1, ramal B Abscisa: Sin abscisa</p> <p><i>Foto derecha:</i> Se observa el aporte del ramal B.</p> <p>Caudal aforado: 12.42 litros/segundo.</p> <p>Norte: 9660866 m Este: 695895 m Altitud: 3724 msnm</p>

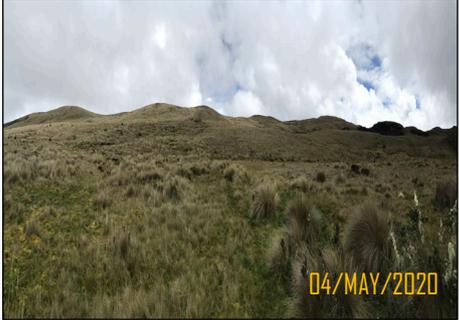
PI-01	<p>Punto de interés 01 (PI-01) Abscisa: 0+295.00 m</p> <p><i>Foto derecha:</i> Existe fuga de caudal, la sección del canal no abastece para el caudal transportado</p> <p>Ancho: 0.39 m Alto: 0.35 m</p> <p>Norte: 9660180 m Este: 695963 m Altitud: 3686 msnm</p>

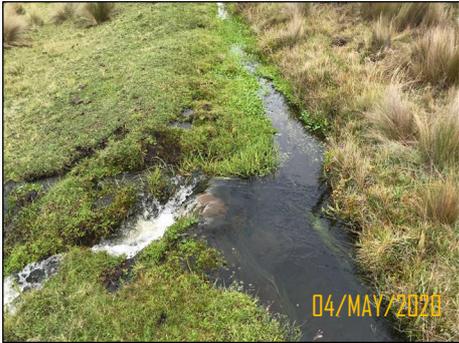
AC-02	<p>Aporte a canal 2 (AC-02) Abscisa: 0+400.00 m</p> <p><i>Foto derecha:</i> Vista del aporte 2 al canal Quinuas, la flecha roja indica la dirección y sentido del canal. La línea naranja indica el aporte. Es importante mencionar que este aporte cruza al canal quinuas, y forma parte de los aportes de la quebrada El Chorro.</p> <p>Dimensiones Ancho: 0.30m Profundidad: 0.3m Caudal aforado: 10.65 litros/segundo.</p> <p>Norte: 9660165 m Este: 695890 m Altitud: 3682 msnm</p>

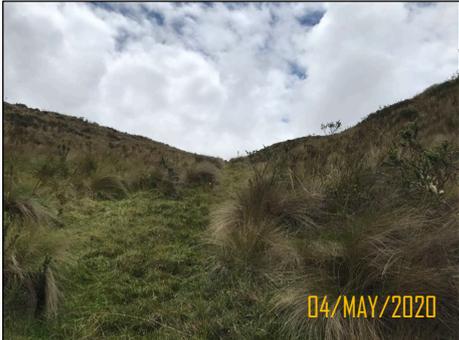
AC-03	<p>Aporte a canal 3 (AC-03) Abscisa: 0+920.00 m</p> <p><i>Foto derecha:</i> Vista del aporte 3 hacia el canal Quinuas.</p> <p>Dimensiones Ancho: 0.25m Profundidad: 0.25m Caudal aforado: 1.50 litros/segundo.</p> <p>Norte: 9659845 m Este: 695626 m Altitud: 3689 msnm</p>

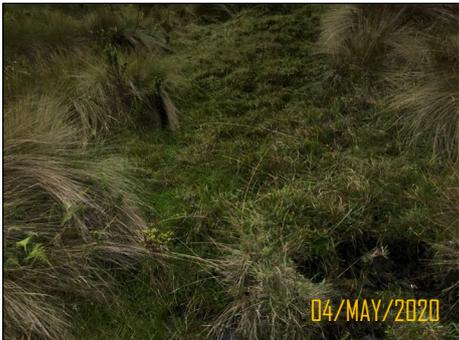
04	AC-04	<p>Aporte a canal 4 (AC-04) Abscisa: 0+960.00 m</p> <p><i>Foto derecha:</i> Se observa que el aporte que llega al canal no corresponde a una quebrada, más bien es debido a la escorrentía provocada por el humedal existente.</p> <p>Caudal aforado: 1.33 litros/segundo.</p> <p>Norte: 9659841 m Este: 695621 m Altitud: 3692 msnm</p>

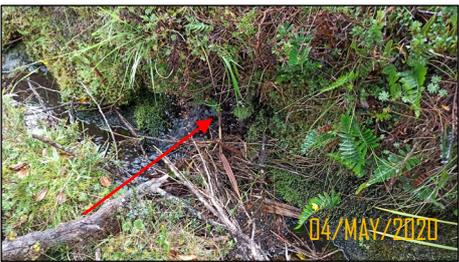
08	AC-05	<p>Aporte a canal 5 (AC-05) Abscisa: 1+460.00 m</p> <p><i>Foto derecha:</i> Aporte al canal, la flecha indica la ubicación del aporte.</p> <p>Ancho: 0.22m Profundidad: 0.10m Caudal aforado: 0.25 litros/segundo.</p> <p>Norte: 9659551 m Este: 695337 m Altitud: 3672 msnm</p>

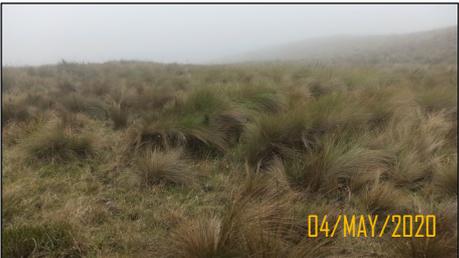
NAC-05	<p>Nacimiento del aporte a canal 5, (NAC-05)</p> <p><i>Foto derecha:</i> Vista de la parte alta del aporte 5 al canal Quinuas.</p> <p>Norte: 9659583 m Este: 695193 m Altitud: 3748 msnm</p>

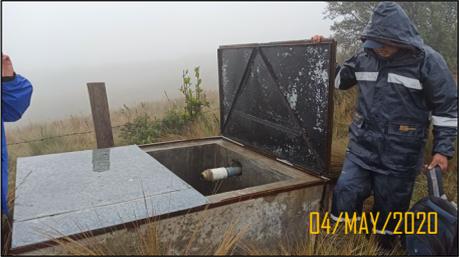
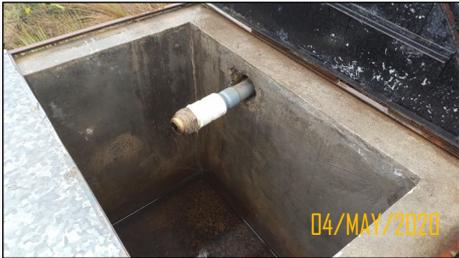
10	AC-06	<p>Aporte a canal 6 (AC-06) Abscisa: 1+620.00 m</p> <p>Ancho: 0.20m Profundidad: 0.08m Caudal aforado: 0.07 litros/segundo.</p> <p>Norte: 9659385 m Este: 695353 m Altitud: 3675 msnm</p>	
	AC-07	<p>Aporte a canal 7 (AC-07) Abscisa: 1+720.00 m</p> <p>Caudal aforado: 1.79 litros/segundo.</p> <p>Norte: 9659334 m Este: 695351 m Altitud: 3674 msnm</p>	
16	TRP-01	<p>Tanque rompe presión 1 (TRP-01) Abscisa: 2+295.00 m</p> <p><i>Foto superior:</i> Vista del tanque rompe presión, el mismo contiene una sola cámara, tiene un espesor de 15 cm aproximadamente.</p> <p><i>Foto inferior:</i> Tubería de entrada al tanque rompe presión.</p> <p>Dimensiones de la estructura Ancho: 1.16 m Largo: 2.48 m Profundidad: 1.26 m Diámetro tubería: 3 pulgadas.</p> <p>Norte: 9658160 m Este: 695664 m Altitud: 3602 msnm</p>

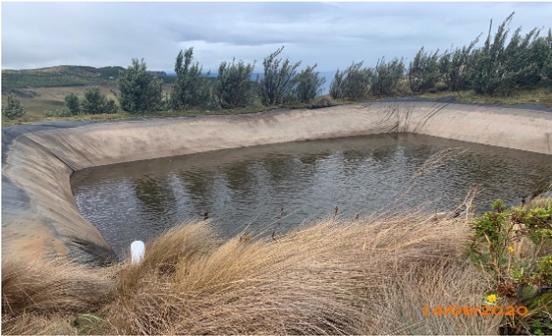
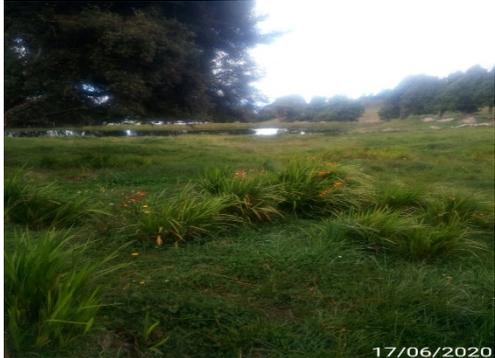
<p>Foto 01 Propiedad de la Comuna -reservorio de geo membrana Fecha: 14/06/2020 Coordenada UTMWGS84 E:695241m N: 9659021m Fuente: INV Minerales</p>	<p>Foto 02 Propiedad de la Comuna -reservorio Fecha: 01/07/2020 Coordenada UTMWGS84 E:695741m N:9657618m Fuente: INV Minerales</p>

<p>Foto 01 Propiedad de la Comuna -reservorio de geo membrana Fecha: 14/06/2020 Coordenada UTMWGS84 E:695241m N: 9659021m Fuente: INV Minerales</p>	<p>Foto 02 Propiedad de la Comuna -reservorio Fecha: 01/07/2020 Coordenada UTMWGS84 E:695741m N:9657618m Fuente: INV Minerales</p>

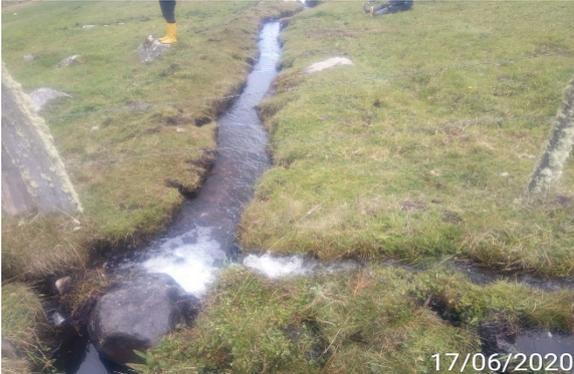
<p>Foto 03 Unión de los canales Quinoas y Cuchiguzho Fecha: 17/06/2020 Coordenada UTMWGS84 E:695528m N:9658533m Fuente: Propraxis</p>	<p>Foto 04 Fernando Quizhpi Remache- habitada Fecha: 14/06/2020 Coordenada UTMWGS84 E:695724m N:9658466m Fuente: Propraxis</p>

<p>Foto 03 Unión de los canales Quinoas y Cuchiguzho Fecha: 17/06/2020 Coordenada UTMWGS84 E:695528m N:9658533m Fuente: Propraxis</p>	<p>Foto 04 Fernando Quizhpi Remache- habitada Fecha: 14/06/2020 Coordenada UTMWGS84 E:695724m N:9658466m Fuente: Propraxis</p>

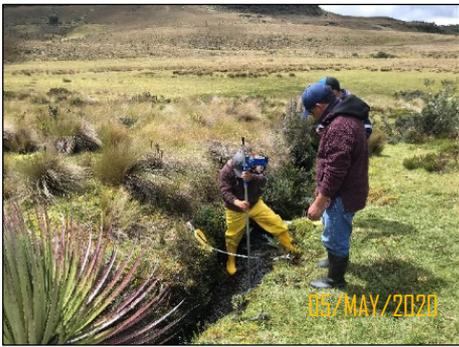
PUNTO	CÓDIGO	DESCRIPCIÓN	ANEXO FOTOGRÁFICO
01	NAQ-A	<p>Nacimiento del Aporte A de la quebrada El Chorro Orden: 3 Nacimiento del ramal A, ramal que alimenta la quebrada El Chorro.</p> <p><i>Foto derecha:</i> Momento de aforo del caudal existente. Caudal aforado: 15.50litros/segundo.</p> <p>Norte: 9660249 m Este: 696262 m Altitud: 3679 msnm</p>

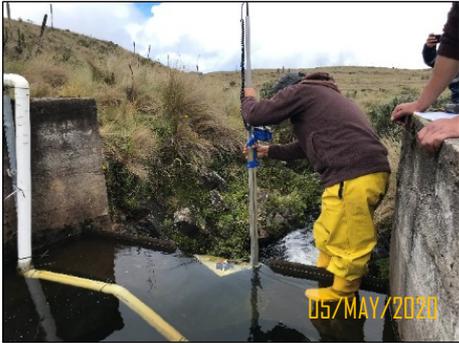
02	AQ-A	<p>Aporte A, a la quebrada el Chorro</p> <p>Aporte B, aporte del ramal B (primer aporte que forma aguas abajo la quebrada El Chorro).</p> <p><i>Foto derecha:</i> Vertedero tipo triangular.</p> <p>Caudal aforado: 66.47 litros/segundo.</p> <p>Norte: 9660244 m Este: 696258 m Altitud: 3693 msnm</p>

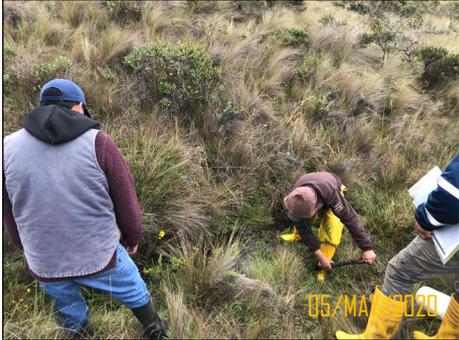
03	AQ-B	<p>Aporte B, a la quebrada El Chorro – aguas arriba captación canal Quinuas.</p> <p>Orden: 2</p> <p>Aporte B, aguas arriba de la captación Quinuas.</p> <p><i>Foto derecha:</i> Aforo del punto de interés PI-M</p> <p>Caudal aforado: 29.79 litros/segundo.</p> <p>Norte: 9660301 m Este: 696020 m Altitud: 3693 msnm</p>

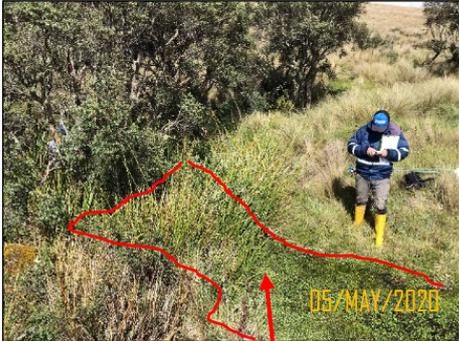
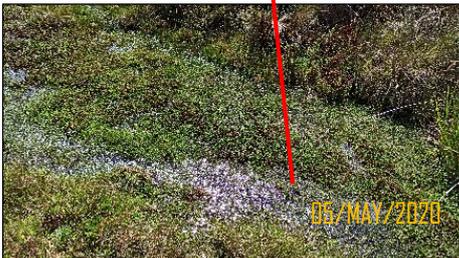
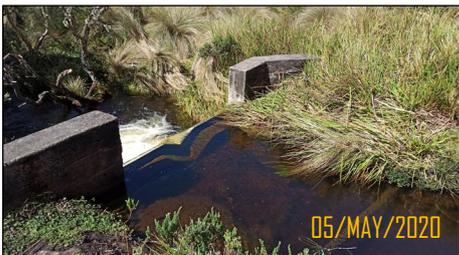
04	AQ-01	<p>Aporte 01 a la quebrada El Chorro - VERT-02</p> <p><i>Foto superior:</i> Vista general del humedal existente, línea roja.</p> <p><i>Foto intermedia:</i> La flecha de color rojo es una prueba de la existencia de humedal de la fotografía anterior.</p> <p><i>Foto inferior:</i> Vista del vertedero situado en la quebrada El Chorro.</p> <p>Caudal aforado: 3.06 litros/segundo.</p> <p>Norte: 9659535 m Este: 696250 m Altitud: 3665 msnm</p>

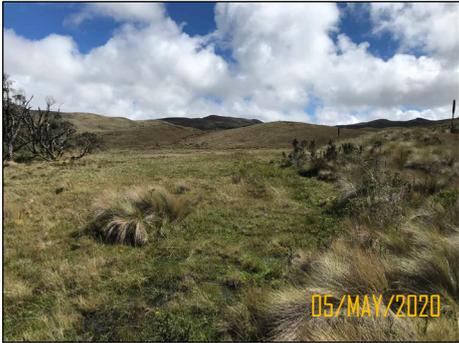
05	NAQ-01	<p>Nacimiento del aporte 01 a la quebrada El Chorro</p> <p>Este punto se encuentra aguas arriba del punto de aforo denominado AQ-01.</p> <p><i>Foto derecha:</i> Vista general del humedal del cual proviene el caudal aforado.</p> <p>Norte: 965949 m Este: 696250 m Altitud: 3665 msnm</p>
