Caracterización de los sistemas de riego que se encuentran dentro del área de estudio del proyecto minero Loma Larga.

REPORTE TÉCNICO Y SOCIOECONÓMICO DEL CANAL
ALUMBRE SAN MARTIN

CARACTERIZACIÓN DE LOS SISTEMAS DE RIEGO QUE SE ENCUENTRAN DENTRO DEL ÁREA DE ESTUDIO DEL PROYECTO MINERO LOMA LARGA

1. Reporte Técnico del canal Alumbre San Martin

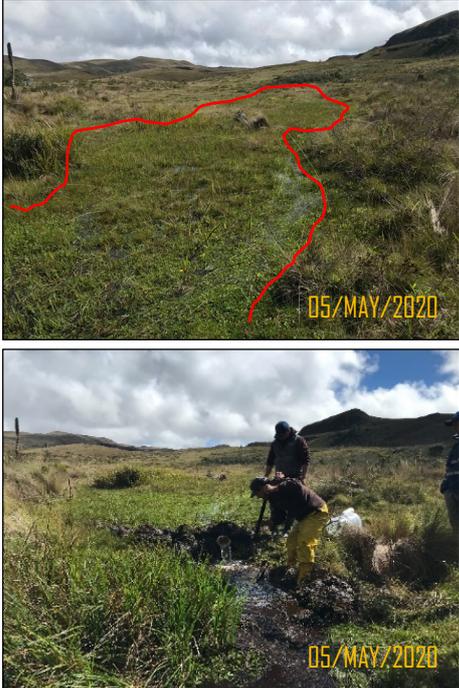
06	AQ-02	<p>Aporte 02 a la quebrada El Chorro</p> <p>Aporte 3 a la quebrada El Chorro.</p> <p><i>Foto superior:</i> Como se observa en la fotografía el caudal aforado proviene de un humedal (marca roja).</p> <p><i>Foto inferior:</i> Aforo del aporte hacia la quebrada El Chorro, no existe quebrada, el aporte se debe a un humedal existente, para el aforo es encauzada el agua, sin embargo considerar el aporte a través del suelo saturado.</p> <p>Caudal aforado: 4.74litros/segundo.</p> <p>Norte: 9659435 m Este: 696318 m Altitud: 3663 msnm</p>

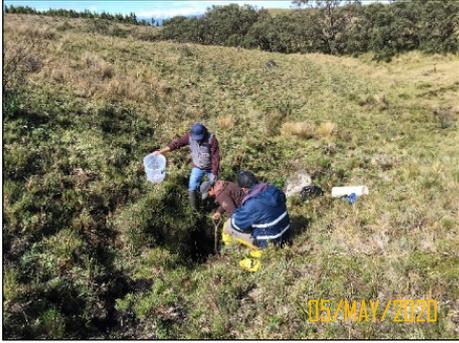
07	AQ-03	<p>Aporte 03 a la quebrada El Chorro</p> <p>Aporte 2 a la quebrada El Chorro.</p> <p><i>Foto derecha:</i> Aforo del aporte hacia la quebrada El Chorro, la quebrada nace a partir de un humedal localizado en la parte superior, se presume debido a la observación de la escorrentía de las colinas adyacentes al terreno convergen hacia este humedal.</p> <p>Caudal aforado: 0.62 litros/segundo.</p> <p>Norte: 9659390 m Este: 696392 m Altitud: 3662 msnm</p>

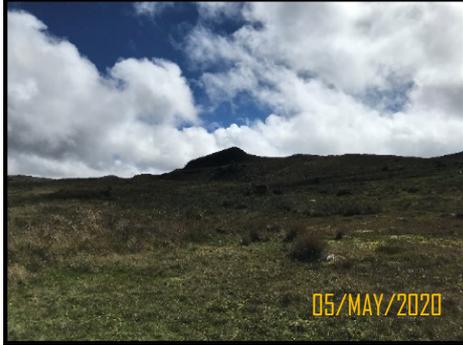
08	NAQ-03	<p>Nacimiento del aporte 03 a la quebrada El Chorro</p> <p>Este punto se encuentra aguas arriba del punto de aforo denominado AQ-03.</p> <p><i>Foto derecha:</i> Como se observa la fotografía adjunta, el punto corresponde aguas arriba del punto de aforo, se observa la existencia de humedal (al recorrer el sitio se observa que el suelo se encuentra saturado), al parecer el agua drena hacia su punto más bajo, formado por la topografía existente.</p> <p>Norte: 9659514 m Este: 696460 m Altitud: 3682 msnm</p>

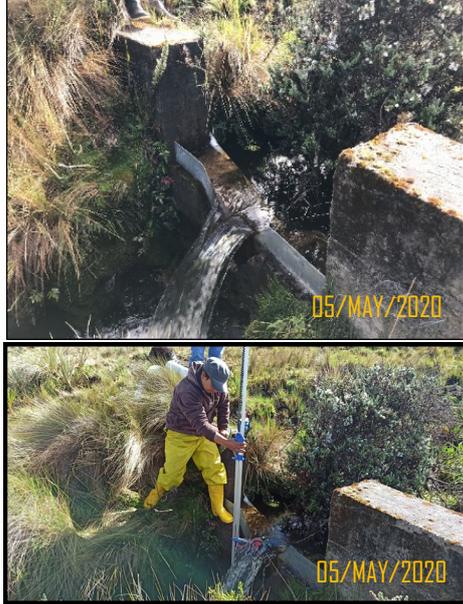
09	AQ-04	<p>Aporte 04 a la quebrada El Chorro – Vertedero VERT-01</p> <p>Aporte 1 a la quebrada El Chorro.</p> <p><i>Foto derecha:</i> Aforo del aporte hacia la quebrada El Chorro, existencia de estructura para la medición del canal abierto, sección triangular. Aforo en el vertedero triangular existencia.</p> <p>Caudal aforado: 21.95 litros/segundo.</p> <p>Norte: 9659301 m Este: 696414 m Altitud: 3651 msnm</p>

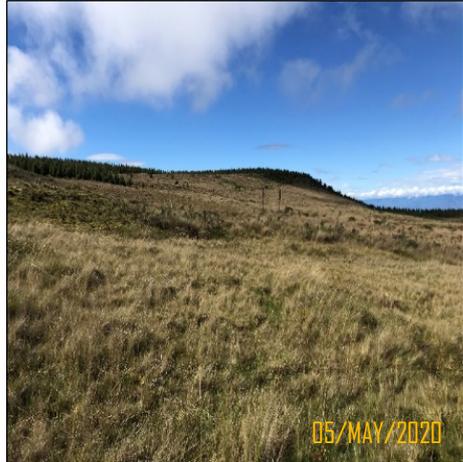
10	NAQ-04.1	<p>Nacimiento del aporte 04 a la quebrada El Chorro</p> <p><i>Foto derecha:</i> Este punto se encuentra aguas arriba del punto de aforo denominado AQ-04, se puede observar que no existe vertiente, se presume que el agua que llega al vertedero del punto AQ-04 se debe a la escorrentía de humedales existentes, no se observa quebrada alguna.</p> <p>Norte: 9659502 m Este: 696551 m Altitud: 3687 msnm</p>

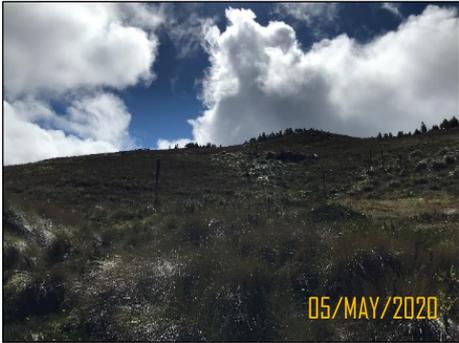
11	NAQ-04.2	<p>Nacimiento del aporte 04 a la quebrada El Chorro</p> <p>Este punto se encuentra aguas arriba del punto de aforo denominado AQ-04 y del punto anterior llamado NAQ-04.1.</p> <p><i>Foto derecha:</i> Unión de dos vertientes, existencia de humedales. No se observa quebrada.</p> <p>Norte: 9659586 m Este: 696648 m Altitud: 3687 msnm</p>

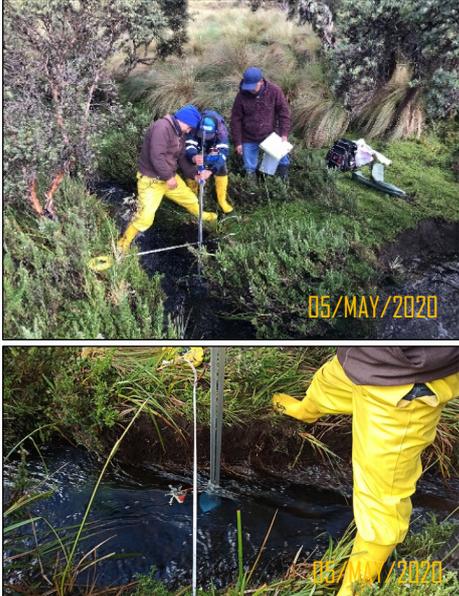
12	QE	<p>Quebrada El Chorro (QE)</p> <p><i>Foto superior:</i> Aforo de la quebrada El Chorro, punto situado 20 metros aguas arriba de la captación para el Canal Aguarongos.</p> <p><i>Foto inferior:</i> Colocación del molinete en la sección de la quebrada El Chorro, como se puede observar la cinta permite colocar a diferentes distancias de los bordes de la quebrada hasta cubrir todo su ancho.</p> <p>Caudal aforado: 266.48 litros/segundo.</p> <p>Norte: 9659284 m Este: 696391 m Altitud: 3655 msnm</p>

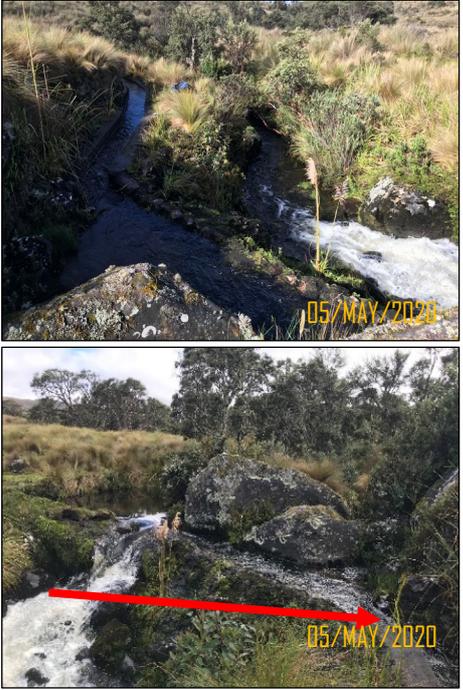
PUNTO	CÓDIGO	DESCRIPCIÓN	ANEXO FOTOGRÁFICO
01	IC	<p>Inicio del canal: Captación Canal Aguarongos Abscisa: 0+000.00 m</p> <p><i>Foto superior:</i> Vista del inicio del canal Aguarongos y la quebrada El Chorro. <i>Foto inferior:</i> Captación de la quebrada El Chorro, abscisa 0+000.00 metros, inicio de una sección de canal trapezoidal de revestimiento de hormigón.</p> <p>Caudal aforado: 96.44 litros/segundo. Tipo de sección: Trapezoidal Revestimiento de sección: Hormigón</p> <p>Norte: 9659271 m Este: 696376 m Altitud: 3655 msnm</p>

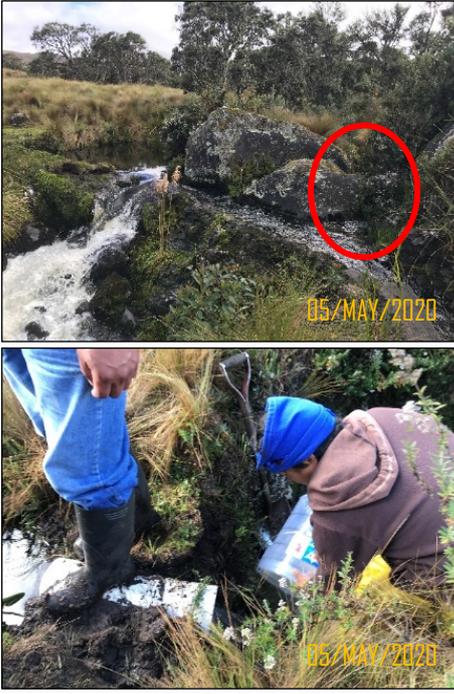
02	AC-01	<p>Aporte al canal Aguarongos 01 (AC-01) Orden: 3 Abscisa: 0+010.00 m</p> <p><i>Foto superior:</i> El círculo en la foto indica el aporte al canal 01. <i>Foto inferior:</i> Aforo del aporte número uno hacia el canal Aguarongos, abscisa aproximada 0+003.00 metros.</p> <p>Caudal aforado: 2.28 litros/segundo. Tipo de sección: Trapezoidal Revestimiento de sección: Hormigón</p> <p>Norte: 9659272 m Este: 696383 m Altitud: 3654 msnm</p>

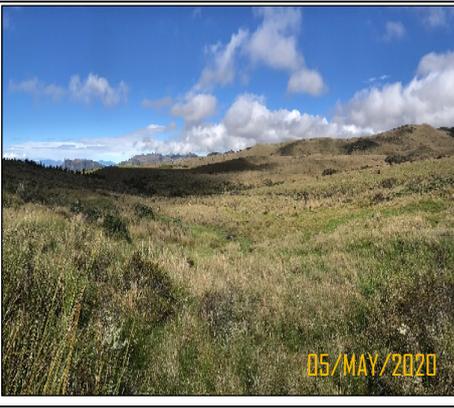
03	NAC-01.1	<p>Nacimiento del aporte 01 al canal Aguarongos</p> <p>Este punto se encuentra aguas arriba del punto de aforo denominado AC-01 y del punto anterior llamado NAC-01.1.</p> <p><i>Foto derecha:</i> Aguas abajo del punto de interés AC-01, existencia de humedal. No se observa quebrada alguna.</p> <p>Norte: 9659357 m Este: 696523 m Altitud: 3682 msnm</p>

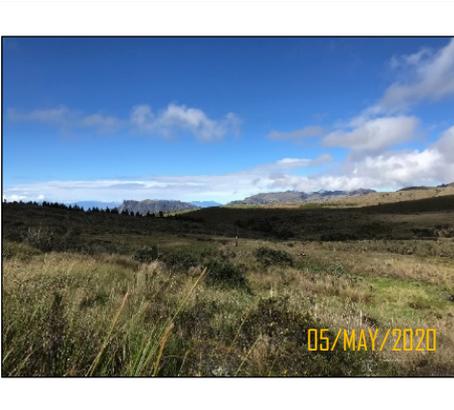
05	PI-01	<p>Punto de interés 01 (PI-01) Abscisa: 0+020.00 m</p> <p><i>Foto derecha:</i> Como se observa en la foto adjunto a la largo del canal existe fugas o desbordamiento debido a que las dimensiones del canal no abarcan todo el caudal que es captado por el mismo aguas arriba, cabe mencionar que la época corresponde a meses con altas precipitaciones. No es posible realizar el aforo del caudal saliente.</p> <p>Caudal aforado: 54.22 litros/segundo. Tipo de sección: Trapezoidal Revestimiento de sección: Hormigón.</p> <p>Norte: 9659263 m Este: 696379 m Altitud: 3653 msnm</p>

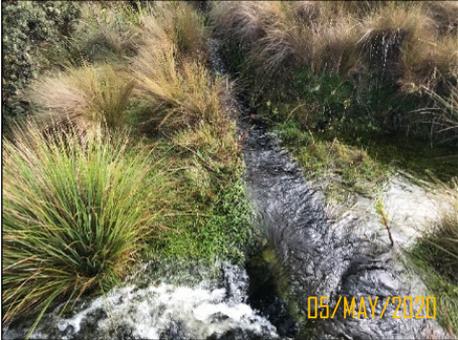
06	AC-02	<p>Aporte al canal Aguarongos 02 (AC-02) Abscisa: 0+055.00 m</p> <p><i>Foto derecha:</i> Aporte de humedal, no existe quebrada.</p> <p>Caudal aforado: 3.30 litros/segundo. Norte: 9659243 m Este: 696425 m Altitud: 3652 msnm</p>

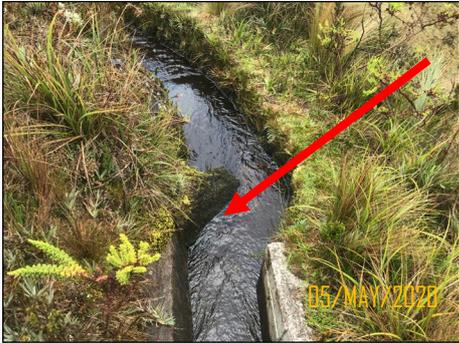
08	PI-03	<p>Punto de interés 03 (PI-03) Abscisa: 0+610.00 m</p> <p><i>Foto derecha:</i> Cambio en el tipo de revestimiento del canal, de una sección trapezoidal de revestimiento de hormigón a una sección rectangular sin revestimiento (canal abierto). La flecha de color rojo indica el cambio en el tipo de revestimiento.</p> <p>Caudal aforado: 0.52 litros/segundo. Tipo de sección: Trapezoidal Revestimiento de sección: Hormigón a natural</p> <p>Norte: 9658753 m Este: 696461 m Altitud: 3634 msnm</p>

- En términos generales, la infraestructura del canal Cristal Aguarongos no es adecuada, el canal cuenta con tramos que poseen revestimiento de hormigón evitando infiltración, en su mayoría el canal es conducido mediante tubería PVC, sin embargo se ha visto pérdidas significativas de caudal debido a la unión de tramos de manguera (conexiones) mismas que provocan infiltración y saturación del suelo en algunas partes, sin embargo en toda su longitud no atraviesa lugares de deslizamientos o derrumbes que amenacen su integridad. Como se habló anteriormente debido a la época cuando se realizó el levantamiento, existen fugas de caudal ya que el uso del canal es exclusivamente en época de estiaje.

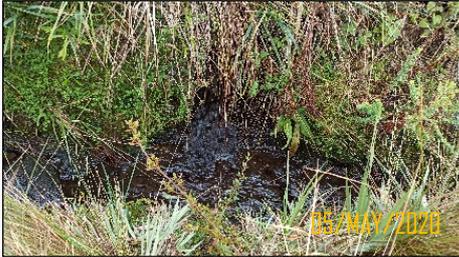
09	AC-03	<p>Aporte al canal Aguarongos 03 (AC-03) Abscisa: 0+990.00 m</p> <p><i>Foto derecha:</i> Aporte 3 al canal, caudal proveniente de la escorrentía de los reservorios de la Granja Experimental Agroforestal-pecuaria y de investigación del proyecto minero Loma Larga, localizados en la parte superior, no existe quebrada. Tal como se observa en la fotografía no existe un cauce de agua para catalogarse como una quebrada. La flecha de color rojo indica el sentido del canal, la flecha de color azul indica el aporte hacia el canal mediante la escorrentía.</p> <p>Como se observa en la fotografía no era posible realizar el aforo correspondiente, por tal motivo se realizó 30 metros del canal, a la salida del ultimo reservorio de la Granja Experimental.</p> <p>Caudal aforado: 0.52 litros/segundo. Norte: 9658422 m Este: 696602 m Altitud: 3633 msnm</p>

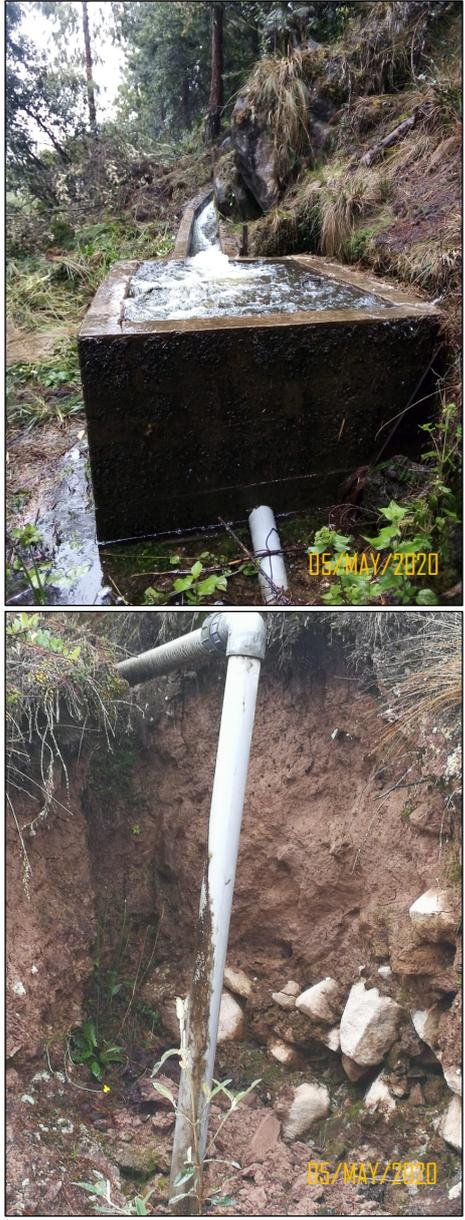
12	RP-01	<p>Tanque Rompe Presión 1 (RP-01) Abscisa: 1+880.00 m</p> <p><i>Foto derecha:</i> Estructura complementaria del canal, a 50 metros debajo el camino público hacia el Proyecto minero Loma Larga. La estructura consta de dos cámaras, teniendo la primera la función de desarenador y la segunda de almacenamiento.</p> <p>Dimensiones de la estructura (interno) Ancho: 0.95 m Largo: 0.95 m</p>

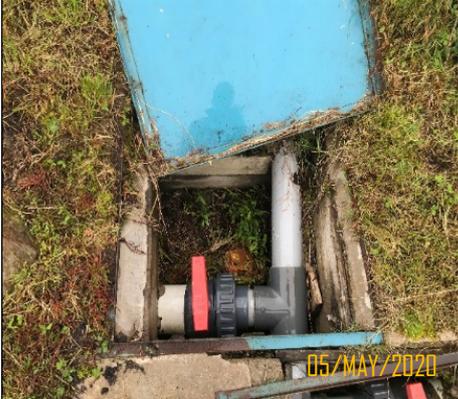
13	TD-01	<p>Tanque de Distribución 1 (TD-01) Abscisa: 2+020.00 m</p> <p><i>Foto derecha:</i> De la tubería de diámetro igual a 4 pulgadas se divide un ramal para riego de pastizales, abrevaderos de ganado y abastecimiento de reservorios privados.</p> <p>Dimensiones de la estructura (interno) Ancho: 0.97 m Largo: 1.00 m Profundidad: 0.60 m Tubería diámetro principal: 4 pulgadas Tubería diámetro secundaria (ramal): 3 pulgadas</p> <p>Norte: 9657597 m Este: 696895 m Altitud: 3523 msnm</p>

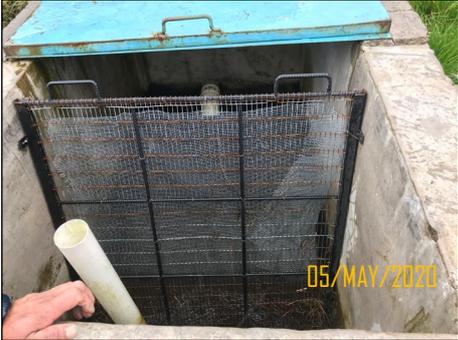
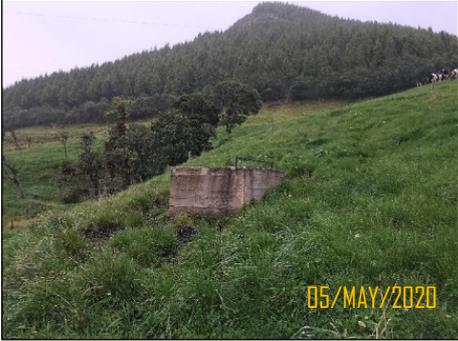
14	RP-02	<p>Tanque Rompe Presión 2 (RP-02) Abscisa: 2+030.00 m</p> <p><i>Foto superior:</i> Vista de las dos cámaras que componen el tanque rompe presión, situado a 90 metros desde el punto de entrada a La Comuna, bajo el camino público al Proyecto minero Loma Larga. <i>Foto inferior:</i> Vista general de la estructura complementaria.</p> <p>Dimensiones de la estructura (interno) Ancho: 0.90 m Largo: 1.75 m</p> <p>Profundidad: 1.00 m Tubería diámetro: 4 pulgadas. Material: PVC</p> <p>Caudal aforado: 1.40 litros/segundos</p> <p>Norte: 9657537 m Este: 696918 m Altitud: 3448 msnm</p>

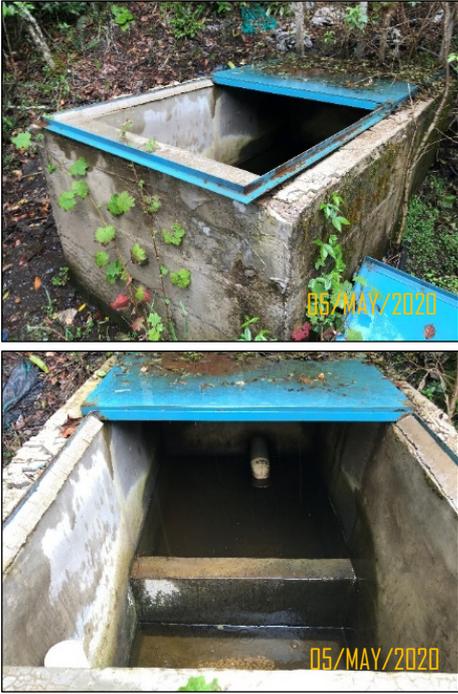
15	RP-03	<p>Tanque Rompe Presión 03 (RP-03) Abscisa: 2+270.00 m</p> <p><i>Foto derecha:</i> Estructura complementaria del canal, que se encuentra en un bosque nativo cerca del camino hacia el proyecto Loma Larga de la empresa INV Minerale. La estructura consta de dos cámaras, la primera que sirve como desarenador.</p> <p>Dimensiones de la estructura (interno) Ancho: 0.90 m Largo: 1.70 m</p> <p>Profundidad: 1.50 m Tubería diámetro: 4 pulgadas Material: PVC Caudal aforado: 1.20 litros/segundos</p> <p>Norte: 9657454 m Este: 6967003 m Altitud: 3416 msnm</p>

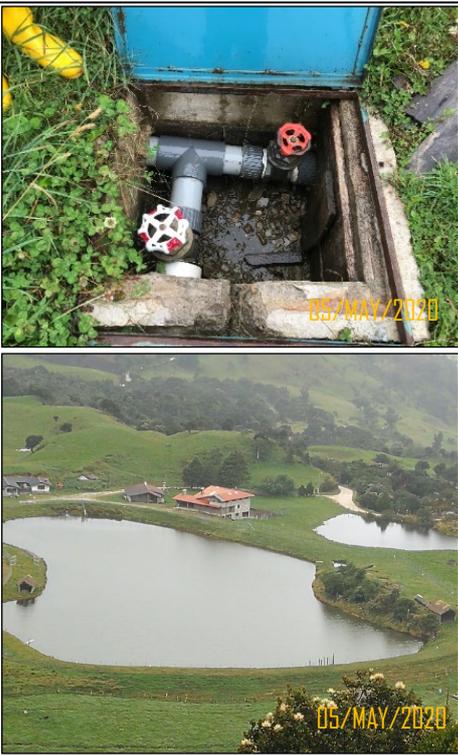
16	TD-02	<p>Tanque de Distribución 02 (TD-02) Abscisa: 2+806.00 m</p> <p><i>Foto superior:</i> De la tubería de diámetro igual a 4 pulgadas se divide un ramal para riego de pastizales, abrevaderos de ganado y abastecimiento de reservorios privados y comunitarios</p> <p><i>Foto inferior:</i> En la fotografía se puede ver el reservorio de la comunidad que es alimentado por un ramal del canal Aguarongos.</p> <p>Dimensiones de la estructura (interno) Ancho: 0.95 m Largo: 1.05 m</p> <p>Profundidad: 0.55 m Tubería diámetro principal: 4 pulgadas Tubería diámetro secundaria (ramal): 3 pulgadas Material: PVC</p>

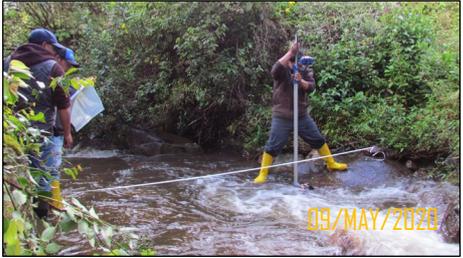
PUNTO	CÓDIGO	DESCRIPCIÓN	ANEXO FOTOGRÁFICO
01	QE	<p>Aforo quebrada Cristal - Alumbre</p> <p><i>Foto derecha:</i> Aforo aguas arriba de la captación del canal Cristal Alumbre Bocatoma alta en la quebrada Cristal – Alumbre. La medición se realiza 35m aguas arriba del punto de captación del canal Cristal Alumbre Bocatoma alta.</p> <p>Caudal aforado: 449.566 litros/segundo.</p> <p>Norte: 9656420 m Este: 698339 m Altitud: 3206 msnm</p>

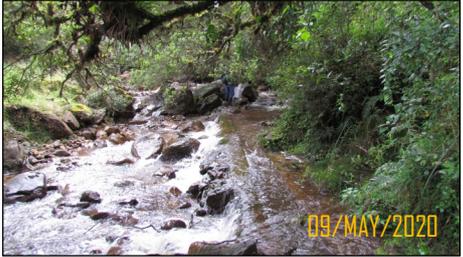
03	PI-01	<p>Punto de interés (PI-01) Abscisa 0+054.00</p> <p><i>Foto derecha:</i> Fuga de caudal situado a 15m posterior al inicio de captación.</p> <p>Caudal aforado: existe fuga del caudal por lo que no es posible establecer la medición del mismo. Se puede observar la cantidad de material conducido por el arrastre de la corriente. (marca roja)</p> <p>Norte: 9656336 m Este: 698323 m Altitud: 3176 msnm</p>

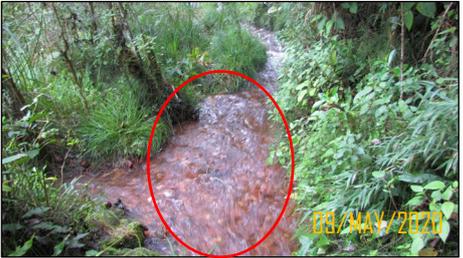
04	PI-02	<p>Punto de interés (PI-02) Abscisa 0+074.00</p> <p><i>Foto derecha:</i> Aforo de un punto situado 30m aguas abajo del punto denominado PI-01</p> <p>Dimensiones: Ancho superior: 0.44m Ancho inferior: 0.42m Altura: 0.33m</p> <p>Caudal aforado: 7.49 litros/segundo.</p> <p>Norte: 9656321 m Este: 698327 m Altitud: 3185 msnm</p>

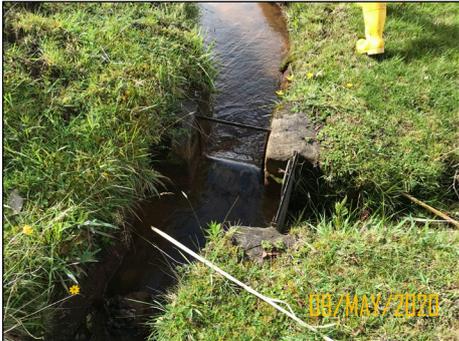
05	PB-01	<p>Punto de bifurcación (PB-01) Abscisa 0+134.00</p> <p>Punto de bifurcación del caudal hacia terrenos particulares</p> <p>Norte: 9656272 m Este: 698303 m Altitud: 3179 msnm</p>

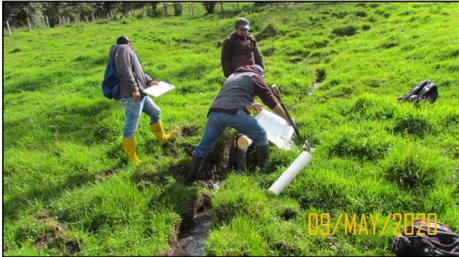
06	AC-01	<p>Aporte a canal (AC-01) Abscisa 0+159.00</p> <p><i>Foto derecha:</i> Aforo del aporte 1 al canal Cristal Alumbre Bocatoma alta</p> <p>Caudal aforado: 4.43 litros/segundo.</p> <p>Norte: 9656250 m Este: 698314 m Altitud: 3177 msnm</p>

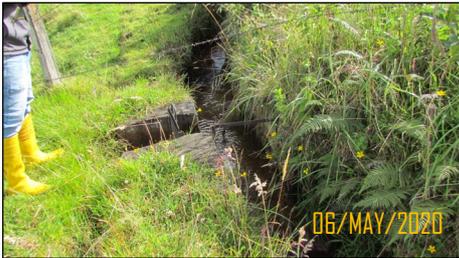
07	PB-02	<p>Punto de bifurcación (PB-02) Abscisa 0+244.00</p> <p><i>Foto derecha:</i> Punto de bifurcación del canal.</p> <p>Norte: 9656171 m Este: 698308 m Altitud: 3170 msnm</p>

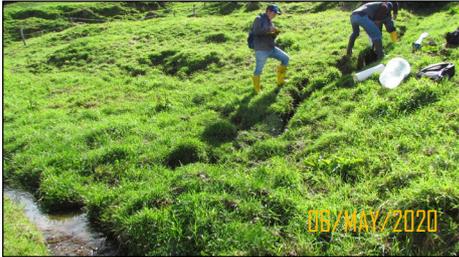
08	AC-02	<p>Aporte a canal (AC-02) Abscisa 0+375.00</p> <p><i>Foto derecha:</i> Aforo del aporte 2 al canal Cristal Alumbre Bocatoma alta</p> <p>Caudal aforado: 0.34 litros/segundo.</p> <p>Norte: 9656062 m Este: 698347 m Altitud: 3167 msnm</p>

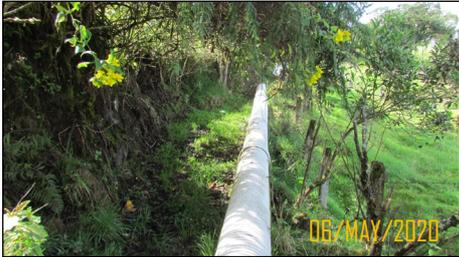
09	PI-03	<p>Punto de interés (PI-03) Abscisa 0+470.00</p> <p><i>Foto derecha:</i> El canal es conducido mediante tubería tipo PVC corrugado de diámetro 400mm por una longitud de 24m</p> <p>Norte: 9655998 m Este: 698398 m Altitud: 3168 msnm</p>

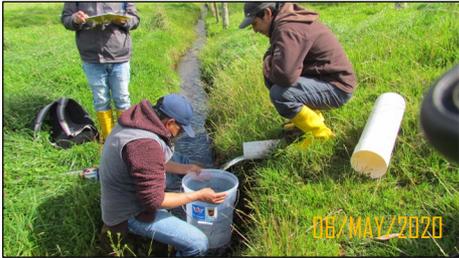
10	AC-03	<p>Aporte a canal (AC-03) Abscisa 0+595.00</p> <p><i>Foto derecha:</i> Aforo del aporte 3 al canal Cristal Alumbre Bocatoma alta</p> <p>Caudal aforado: 1.15 litros/segundo.</p> <p>Dimensiones: Ancho superior: 0.60m Ancho inferior: 0.55m Alto: 0.43m</p> <p>Norte: 9655934 m Este: 698486 m Altitud: 3171 msnm</p>

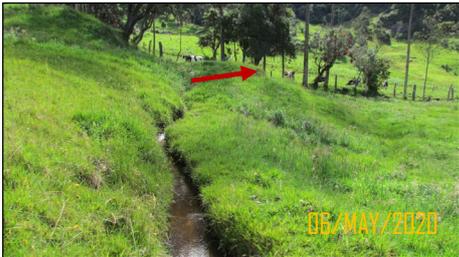
11	PB-03	<p>Punto de bifurcación (PB-03) Abscisa 0+661.00</p> <p><i>Foto derecha:</i> Punto de bifurcación del canal hacia terrenos particulares.</p> <p>Norte: 9655891 m Este: 698526 m Altitud: 3170 msnm</p>

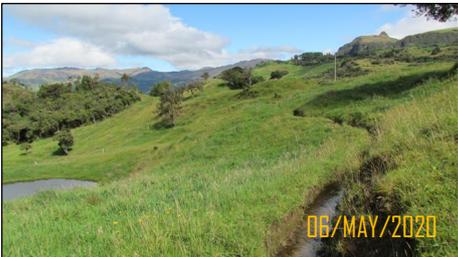
12	PB-04	<p>Punto de bifurcación (PB-04) Abscisa 0+710.00</p> <p><i>Foto derecha:</i> Punto de bifurcación del canal hacia terrenos particulares.</p> <p>Norte: 9655842 m Este: 698512 m Altitud: 3170 msnm</p>	
13	PI-04	<p>Punto de interés (PI-04) Sin abscisa</p> <p><i>Foto derecha:</i> Vista del ramal que parte del punto anterior. Caudal aforado: 6.40 litros/segundo.</p> <p>Dimensiones: Ancho superior: 0.38m Ancho inferior: 0.32m Alto: 0.28m</p> <p>Norte: 9655836 m Este: 698514 m Altitud: 3172 msnm</p>

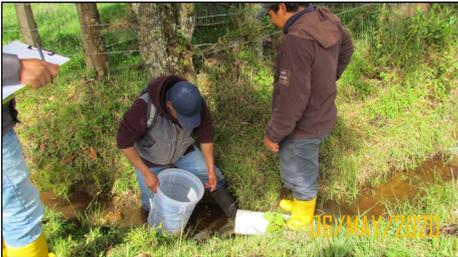
14	PI-05	<p>Punto de interés (PI-05) Abscisa 0+713.00</p> <p>Aforo realizado a continuación del punto de bifurcación anterior. Caudal aforado: 5.13 litros/segundo.</p> <p>Norte: 9655844 m Este: 698516 m Altitud: 3169 msnm</p>

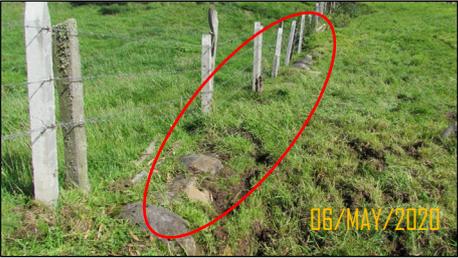
15	PI-06	<p>Punto de interés (PI-06) Abscisa 0+798.00</p> <p>Cambio en la sección del canal, se utiliza tubería de hormigón de diámetro 800mm con una longitud de 15m.</p> <p>Norte: 9655787 m Este: 698578 m Altitud: 3158 msnm</p>

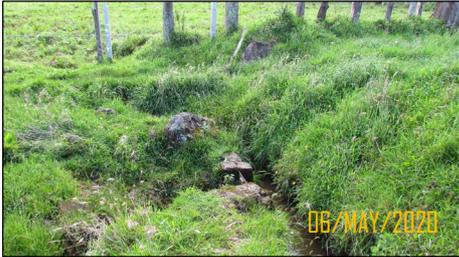
16	PB-05	<p>Punto de bifurcación (PB-05) Abscisa 0+813.00</p> <p><i>Foto derecha:</i> Punto de bifurcación del canal hacia terrenos particulares.</p> <p>Norte: 9655568 m Este: 698459 m Altitud: 3135 msnm</p>

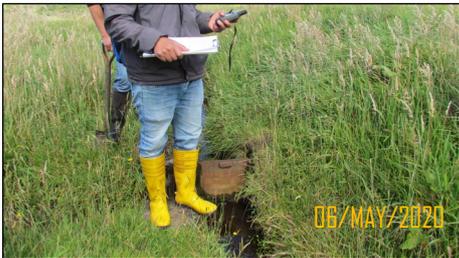
17	PB-06	<p>Punto de bifurcación (PB-06) Sin abscisa</p> <p><i>Foto derecha:</i> Punto de bifurcación del canal hacia terrenos particulares.</p> <p>Norte: 9655692 m Este: 698629 m Altitud: msnm</p>

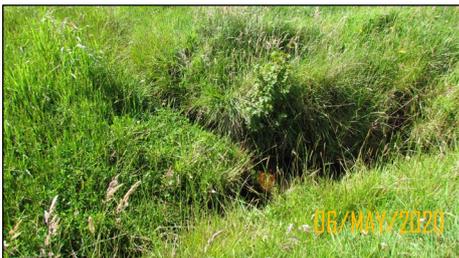
18	PB-07	<p>Punto de bifurcación (PB-07) Abscisa 1+077.00</p> <p><i>Foto derecha:</i> Punto de bifurcación del canal hacia terrenos particulares.</p> <p>Norte: 9655568 m Este: 698459 m Altitud: 3135 msnm</p>

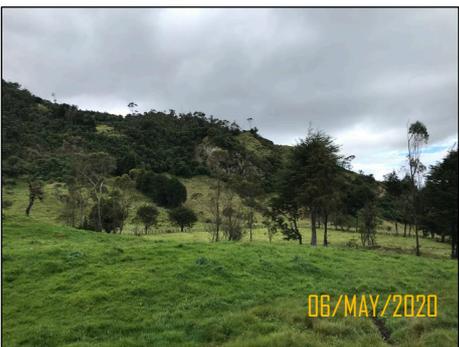
19	FC-A	<p>Final canal ramal A (FC-A) Sin abscisa</p> <p>Finalización del canal en el ramal A</p> <p>Norte: 9655616 m Este: 698700 m Altitud: 3143 msnm</p>

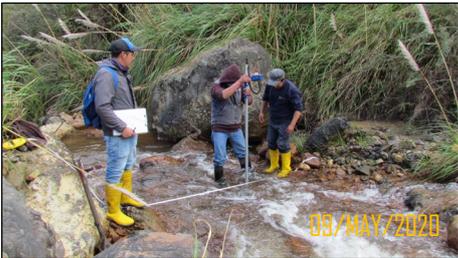
PUNTO	CÓDIGO	DESCRIPCIÓN	ANEXO FOTOGRÁFICO
01	QE	<p>Aforo quebrada Cristal - Alumbre</p> <p><i>Foto derecha:</i> Aforo de la quebrada Cristal – Alumbre 50m arriba de la captación.</p> <p>Caudal aforado: 522.22 litros/segundo.</p> <p>Norte: 9655844 m Este: 698061 m Altitud: 3118 m</p>

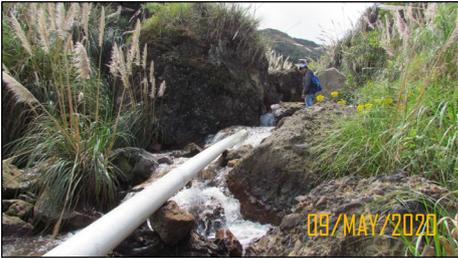
02	IC	<p>Inicio de canal (IC) Abscisa 0+000.00</p> <p><i>Foto derecha:</i> Aforo al inicio del canal Cristal Alumbre Bocatoma baja. El canal parte con una tubería de 200mm de diámetro.</p> <p>Caudal aforado: 39.87 litros/segundo.</p> <p>Norte: 9655840 m Este: 698044 m Altitud: 3111 msnm</p>

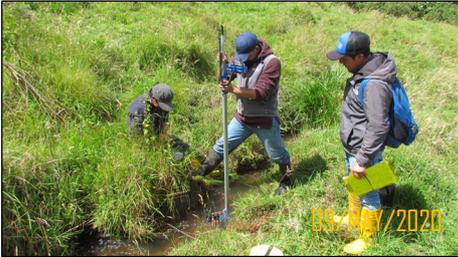
03	PI-01	<p>Punto de interés (PI-01) Abscisa 0+040.00</p> <p><i>Foto derecha:</i> Cambio en la sección del canal, pasa a una sección rectangular sin revestimiento (natural).</p> <p>Caudal aforado: 39.83 litros/segundo.</p> <p>Dimensiones: Ancho superior: 0.50m Ancho inferior: 0.50m Altura: 0.20m</p> <p>Norte: 9655804 m Este: 698046 m Altitud: 3108 msnm</p>

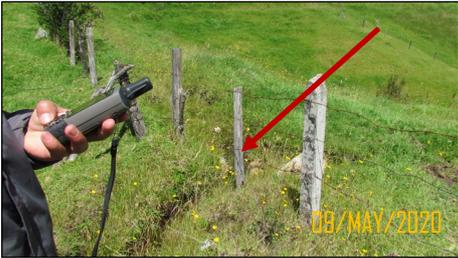
04	PB-01	<p>Punto de bifurcación (PB-01) Abscisa 1+033.00</p> <p><i>Foto derecha:</i> Punto de bifurcación del canal hacia terrenos particulares. Uso: riego y ganadería.</p> <p>Caudal aforado: 7.49 litros/segundo.</p> <p>Norte: 9655110 m Este: 697768 m Altitud: 3038 msnm</p>

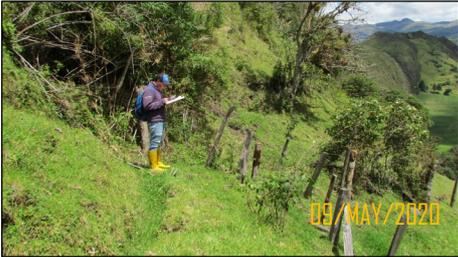
05	FC	<p>Fin de canal (FC) Abscisa 1+620.00</p> <p>Como se evidencia en la fotografía, el caudal no llega hasta este punto debido a que los propietarios de los terrenos colindantes usan el agua a partir del punto PI-01.</p> <p>Norte: 9655045 m Este: 697284 m Altitud: 3029 msnm</p>

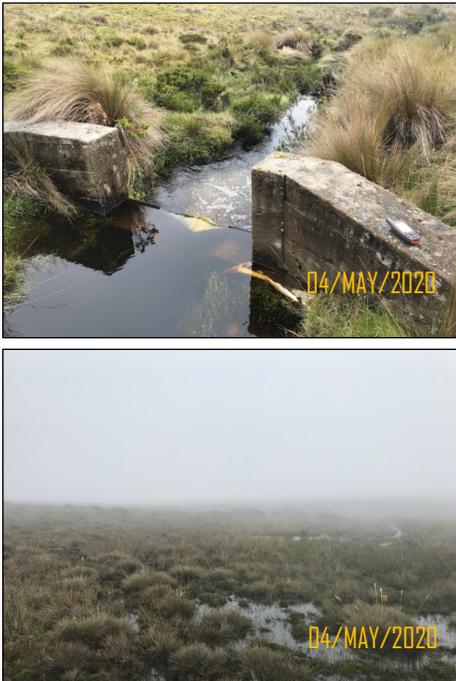
PUNTO	CÓDIGO	DESCRIPCIÓN	ANEXO FOTOGRÁFICO
	N-IC	<p>Nacimiento de la captación del canal Cuchiguzho – Aguas arriba de la Captación Abscisa: Sin abscisa</p> <p><i>Foto superior:</i> Aguas arriba del inicio del canal se encuentra un vertedero triangular. <i>Foto inferior:</i> El caudal proviene aguas arriba por la escorrentía de un humedal de gran extensión, como se observa en la figura.</p> <p>Dimensiones del punto de aforo. Ancho: 0.70 m Alto: 0.16 m</p> <p>Caudal aforado: 94.17 litros/segundo.</p> <p>Norte: 9659848 m Este: 695155 m Altitud: 3772 msnm</p>

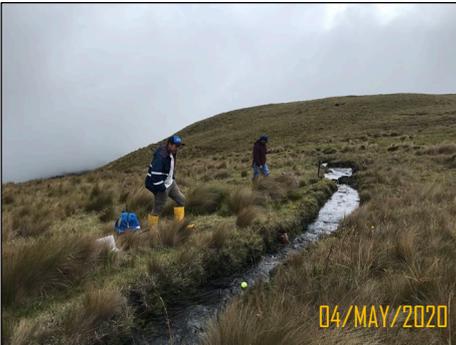
01	IC	<p>Inicio del canal Cuchiguzho - Captación Abscisa: 0+000.00 m</p> <p><i>Foto derecha:</i> Aforo del inicio del canal, mediante flotador.</p> <p>Dimensiones Ancho: 0.60 m Alto: 0.11 m Caudal aforado: 27.2 litros/segundo.</p> <p>Norte: 9659817 m Este: 695167 m Altitud: 3770 msnm</p>

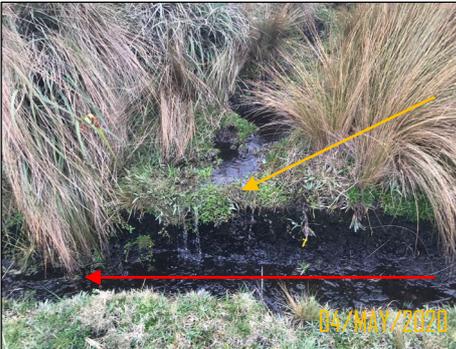
04	AC-01	<p>Aporte a canal 1 (AC-01) Abscisa: 0+870.00 m</p> <p><i>Foto derecha:</i> Aporte 1, proveniente del canal Mirador al canal Cuchiguzho. La flecha roja indica el sentido del canal, la flecha naranja indica el lugar de aporte al canal.</p> <p>Caudal aforado: 7.11 litros/segundo.</p> <p>Norte: 9659080 m Este: 695228 m Altitud: 3701 msnm</p>

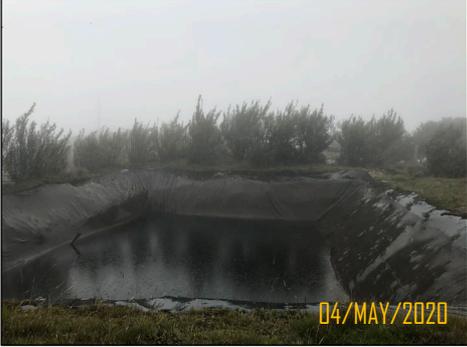
<p style="text-align: center;">16</p> <p style="text-align: center;">PI-01</p>	<p>Punto de interés 1 (PI-01) Abscisa: 0+930.00 m</p> <p><i>Foto derecha:</i> Vista del reservorio. El caudal que aporta al reservorio proviene del canal Gulag, el caudal excedente, aguas abajo se conecta con el canal Quinuas. Como se observa en la fotografía adjunta, el reservorio no se encontraba lleno, por tal motivo no se pudo aforar el caudal excedente.</p> <p>Desde este punto el sistema se conduce por tubería en una longitud de 2 km, hasta terrenos particulares (fuera del área de la Comuna Sombrederas), de coordenadas 9657292.00 m N y 695371.00 m E, con una elevación de 3460.00 msnm. El caudal excedente es conducido por un canal abierto hasta la unión con el canal Quinuas</p> <p>Capacidad: 300.00 m³. Material: Geo membrana. Diámetro tubería: 4 pulgadas. (Tubería que sale el excedente del reservorio). Año de construcción: 2009.</p> <p>Norte: 9659033 m Este: 695219 m Altitud: 3692 msnm</p>

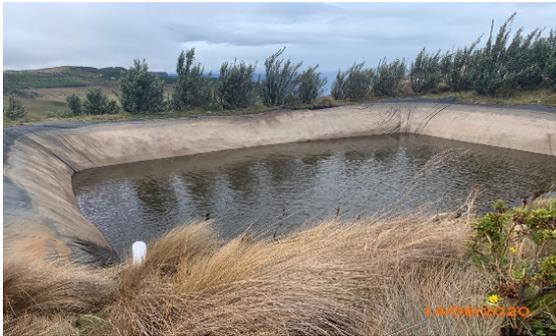
<p>Foto 01 Propiedad de la Comuna -reservorio de geo membrana Fecha: 14/06/2020 Coordenada UTMWGS84 E:695241m N: 9659021m Fuente: INV Minerales</p>	<p>Foto 02 Propiedad de la Comuna -reservorio Fecha: 01/07/2020 Coordenada UTMWGS84 E:695741m N:9657618m Fuente: INV Minerales</p>

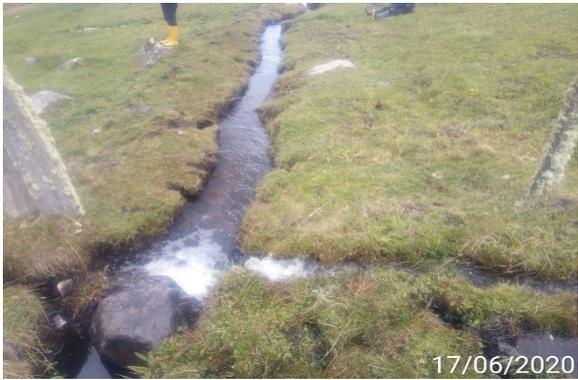
<p>Foto 03 Unión de los canales Quinoas y Cuchiguzho Fecha: 17/06/2020 Coordenada UTMWGS84 E:695528m N:9658533m Fuente: Propraxis</p>	<p>Foto 04 Fernando Quizhpi Remache- habitada Fecha: 14/06/2020 Coordenada UTMWGS84 E:695724m N:9658466m Fuente: Propraxis</p>

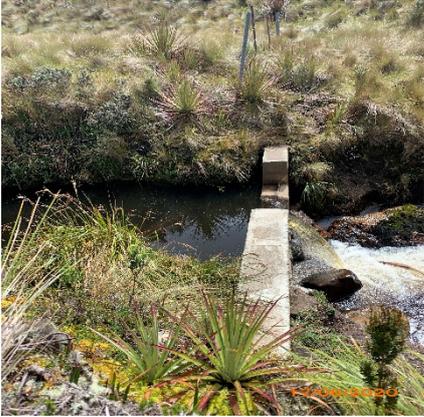
<p>Foto 001: Manuel Guillermo Damián Damián Captación INV Fecha: 17/06/2020 Coordenada UTMWGS84 E: 698997m N:9660986m Fuente: Cardno</p>	<p>Foto 002: Manuel Guillermo Damián Damián- Tanque antiguo Fecha: 17/06/2020 Coordenada UTMWGS84 E: 694070m N: 9660460m- Fuente: Cardno</p>

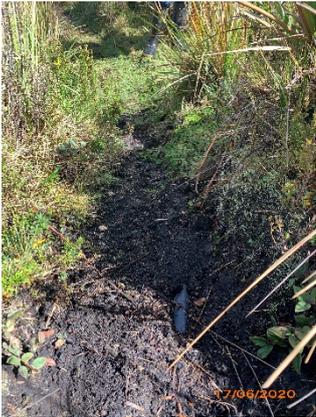
<p>Foto 003: Manuel Guillermo Damián Damián- Trayecto tubería enterrada Fecha: 17/06/2020 Coordenada UTMWGS84 E:700810m N:966209m Fuente: Cardno</p>	<p>Foto 004 Jose Damian Damian – Vía de acceso Fecha: 13/06/2016 Coordenada UTMWGS84 E:700910m N:9661509m Fuente: Campus</p>

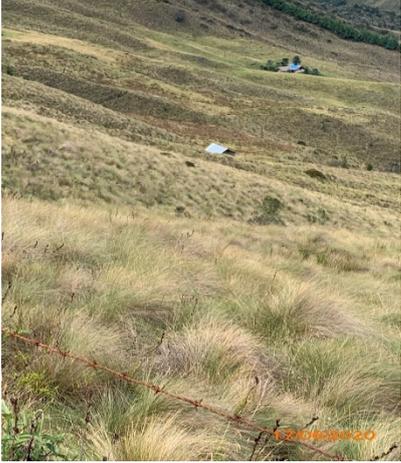
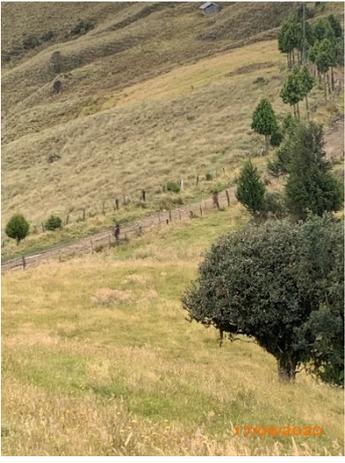
<p>Foto 0011: Familia Sigua -Vivienda ocupada por María Sigua Fecha: 14/06/2020 Coordenada UTMWGS84 E: 703064m N:9658942m Fuente: Cardno</p>	<p>Foto 0012: Luis Germán Polo Jarro -Cruce de la tubería Fecha: 17/06/2020 Coordenada UTMWGS84 E:703459m N:9658980m Fuente: Cardno</p>

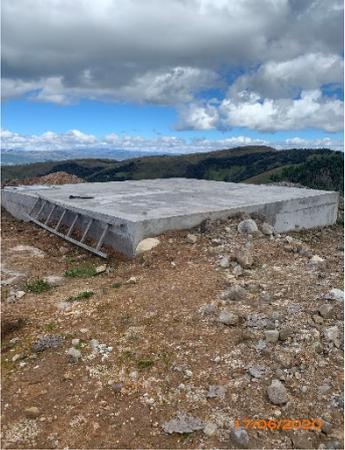
<p>Foto 0013: Tanque de distribución Fecha: 14/06/2020 Coordenada UTMWGS84 E: 703539m N:9659034m Fuente: Cardno</p>	<p>Foto 0014: Manuel Guillermo Damián Damián Fecha: 17/06/2020 Coordenada UTMWGS84 E:699007m N:9660984m Fuente: Cardno</p>
